## MATÉRIA RECEBIDA Nº 374/2023

**Assunto: Responde requerimento 267/2023, da ilustre vereadora Daniela C. S. Branco de Rosa, onde requer informações do Executivo junto ao setor responsável, a demora para realizar o conserto da Balsa Municipal, que fica no Rio Jacaré-Guaçu.**

*RELATÓRIO E LAUDO DE ENSAIO DE  
ULTRASSOM - E.N.D.*

## Relatório Técnico de Avaliação de Embarcação

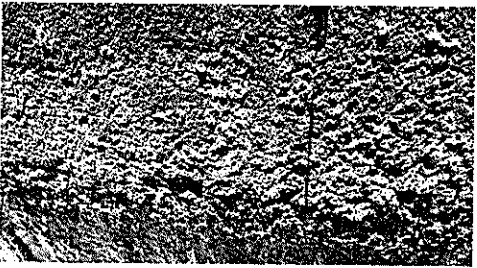
**ANÁLISE DE CORROSÃO PARA LOCAL - Pite**

Se a intensidade do pite em uma área for maior que 15% (ver figuras ao lado), medidas de espessuras deverão ser realizadas para verificar a extensão da corrosão do pite. Os 15% são baseados em pites e ou grooving em apenas um lado da chapa. Nos casos em que a corrosão for superior 15%, conforme definido acima, em uma área de 300 mm ou mais, na parte mais "esburacada" da chapa, deve ser limpado em metal puro e a espessura deve ser medida em relação à cinco partes mais profundas dos poços ou cavas. A espessura mínima medida em qualquer uma desses poços ou cavas devem ser tomadas como a espessura a ser registrada. Estas espessuras deverão ser maior que:

- 80% da espessura nominal da chapa do Fundo
- 80% da espessura nominal da chapa do Costado
- 80% da espessura nominal da chapa do convés principal

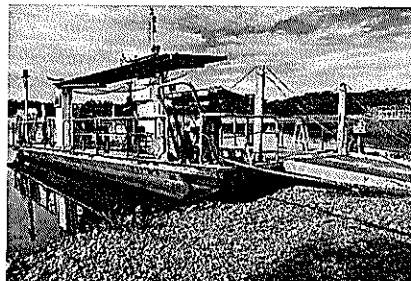
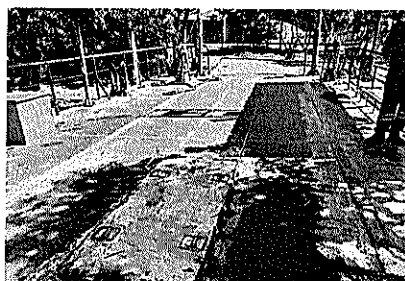
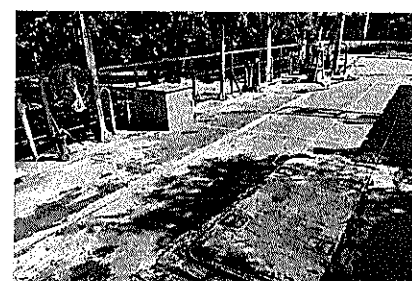
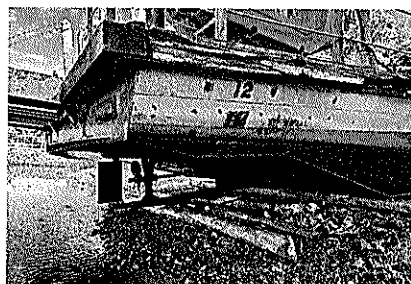
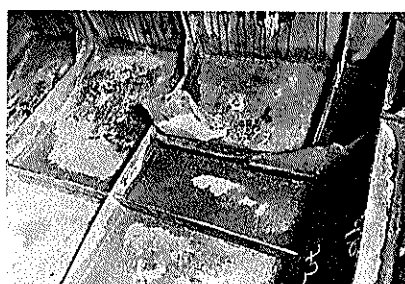
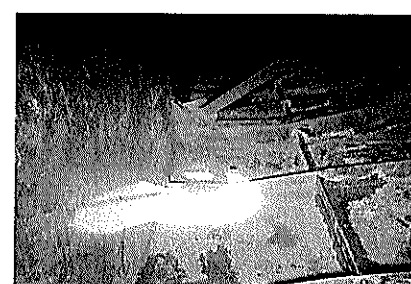
**FOTOS**

Em função do exposto conclui-se que a embarcação se encontra bastante deteriorada nas regiões da linha d'água leve nos levantes de proa e costado de boreste, com corrosão generalizada nas chapas devido ao "pite" (especificamente no exterior).

Após substituições das chapas acima descritas, se verificou a existências de pite acima de 25% (acima do mínimo aceitável pelas regras da certificados da embarcação), assim sendo necessário as substituições das chapas com tais desgastes de corrosão/defeitos

Recomendamos as devidas substituições das chapas afetadas pelo PITE e ZTA (grande discrepância entre materiais unidos, causando fragilidade e corrosão) . Assim como sua proteção mecânica a fim de garantir maior segurança a navegação

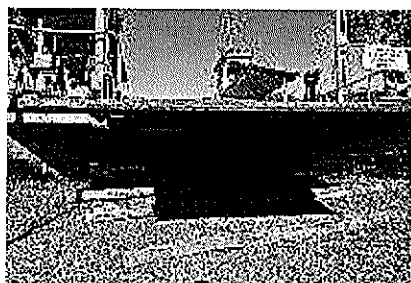
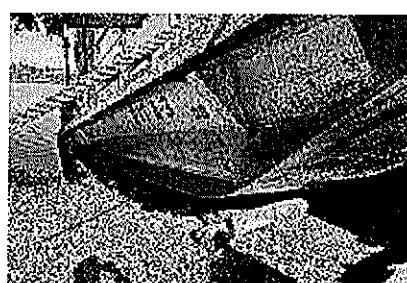
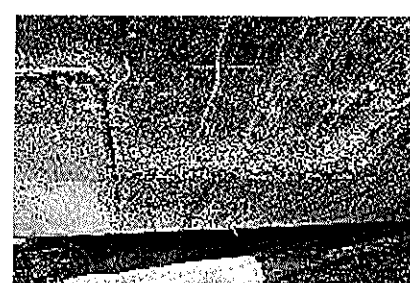
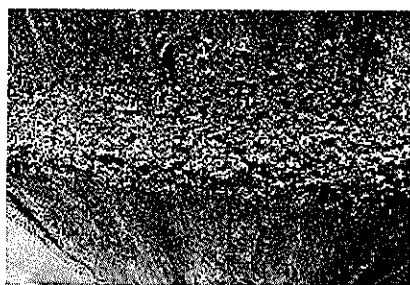
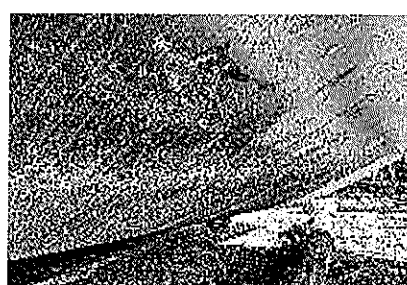
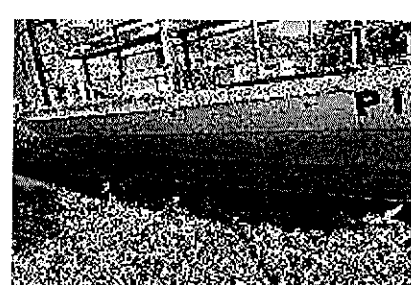
**FOTOS - 27/06/2023**

Durante o segundo levantamento técnico, realizado após as substituições das chapas com reduções abaixo do nominal, foram analisadas as áreas da "ZONA TERMICAMENTE AFETADAS - ZTA" e análise de "PITE ou GROOVING" (após as retiradas das cracas, mexilhões e demais impurezas
