NOTA TÉCNICA nº 04/2023 – Secretaria de Serviços Públicos

RELATÓRIO DE VISTORIA
RELATÓRIO DE VISTORIA DE EMBARCAÇÃO

Relatório Técnico de Avaliação de Embarcação

PIT A-3

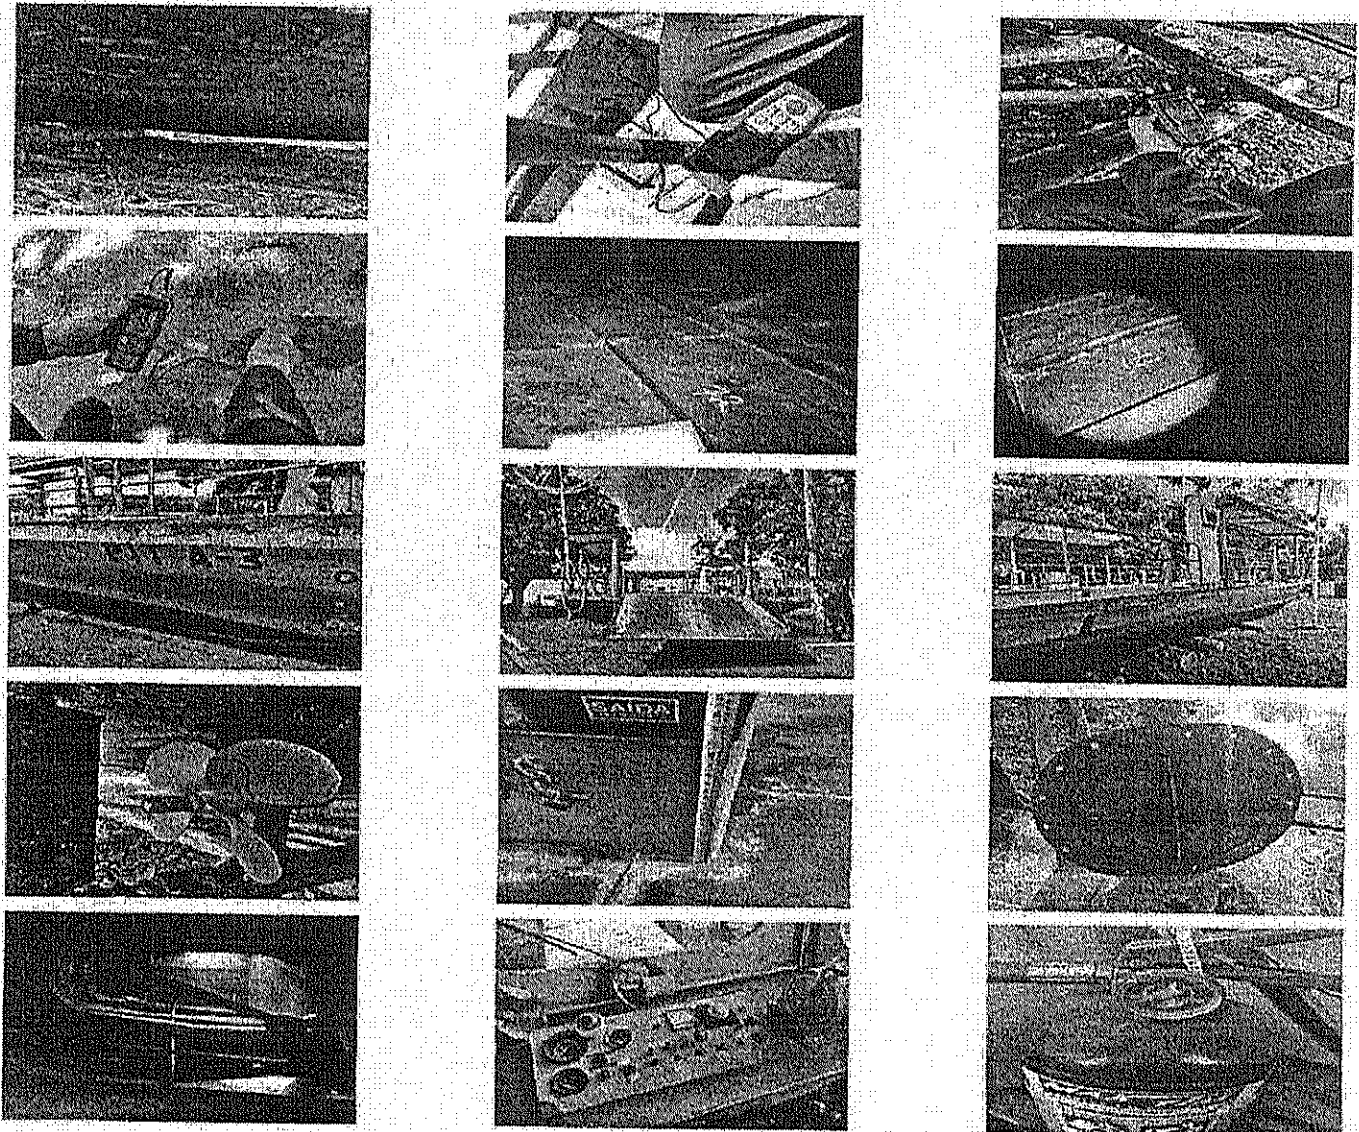
4 - FOTOS

06	No ato desta vistoria, foi constatado que a embarcação já possuía as luzes de navegação homologadas pela DPC.
07	Durante esta vistoria foi constatado que os extintores de incêndio, encontravam-se em condições satisfatórias dentro do prazo de validade e em conformidade com Memorial Descritivo.
08	Foi realizado a Medição de Espessura juntamente com o acompanhamento do Vistoriador Naval Felipe de Oliveira Alfonso - GREA: 5071007316/SP, em conformidade com o critério da NORMAM-02/DPC.
09	Materiais de salvatagem, constatados durante esta vistoria: 02 Aparelhos flutuantes para 12 pessoas; 19 Coletes salva-vidas (tamanho grande "adulto") - Classe III; 03 Coletes salva-vidas (tamanho pequeno "infantil") - Classe I e 02 Bolas salva-vidas com retinida flutuante.
10	No ato desta vistoria foi verificado que os equipamentos de salvatagem, estavam em condições satisfatórias assim atendendo a NORMAM-02/DPC.

11	As exigências do tipo A/S impedem a emissão do Certificado de Segurança da Navegação.

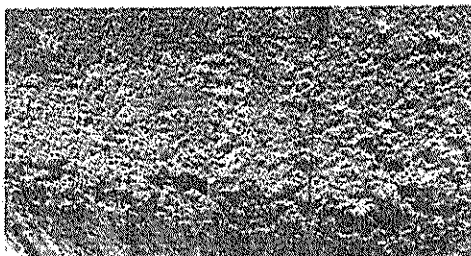
25% SCATTERED

Se a intensidade do pite em uma área for maior que 15% (ver figuras ao lado), medidas de espessuras deverão ser realizadas para verificar a extensão da corrosão do pite. Os 15% são baseados em pites e ou grooving em apenas um lado da chapa. Nos casos em que a corrosão for superior 15%, conforme definido acima, em uma área de 300 mm ou mais, na parte mais "esburacada" da chapa, deve ser limpa em metal puro e a espessura deve ser medida em relação às cinco partes mais profundas dos poços ou cavas. A espessura mínima medida em qualquer uma desses poços ou cavas devem ser tomadas como a espessura a ser registrada. Estas espessuras deverão ser maior que:

- 80% da espessura nominal da chapa do Fundo
- 80% da espessura nominal da chapa do Costado
- 80% da espessura nominal da chapa do convés principal

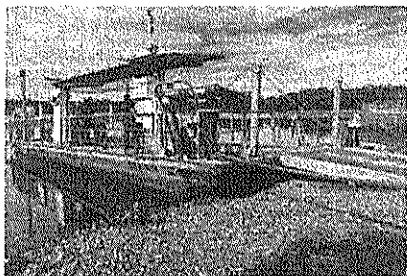
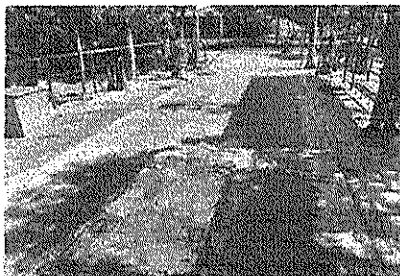
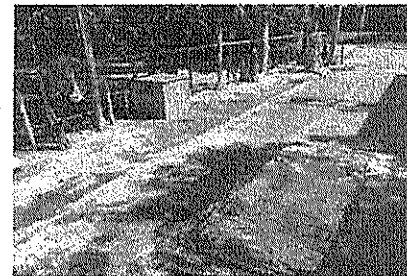
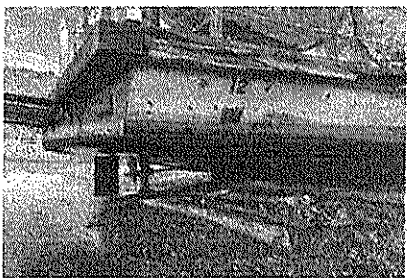
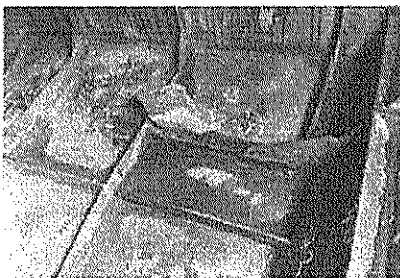
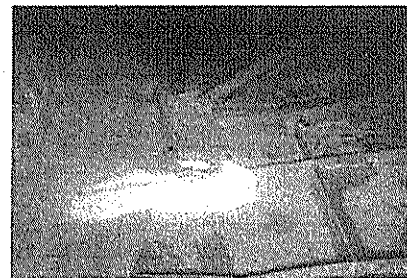
FOTOS

- Corrosão significativa no levante de proa a Bombordo e a Boreste (com a conexão com a bochechas) e pite no levante de proa (próximo a linha d'água leve);
- Estanqueidade das anteparas preservadas; e
- Espessura do chapeamento do fundo satisfatória. Chapas do levante de proa substituídas recentemente

- Início corrosão significativa até a linha d'água leve, com excesso de pite no casco de boreste (menor valor das chapas nominais);
- Estanqueidade das anteparas preservadas; e
- Espessura do chapeamento do costado satisfatória.

Após substituições das chapas acima descritas, se verificou a existências de pite acima de 25% (acima do mínimo aceitável pelas regras da certificados da embarcação), assim sendo necessário as substituições das chapas com tais desgastes de corrosão/defeitos

Recomendamos as devidas substituições das chapas afetadas pelo PITE e ZTA (grande discrepância entre materiais unidos, causando fragilidade e corrosão). Assim como sua proteção mecânica a fim de garantir maior segurança a navegação

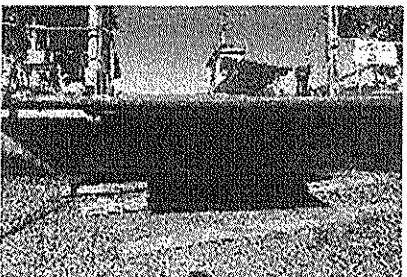
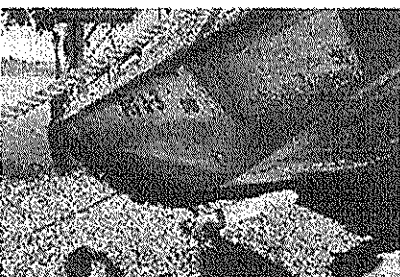
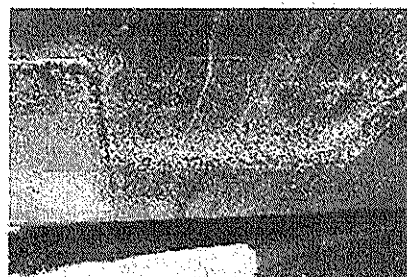
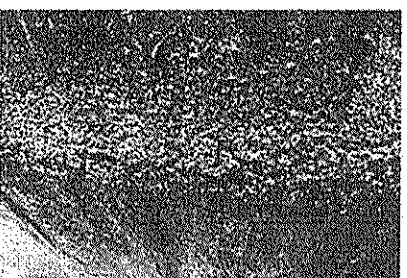
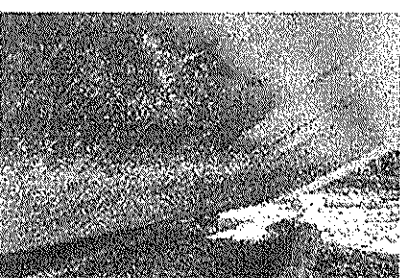
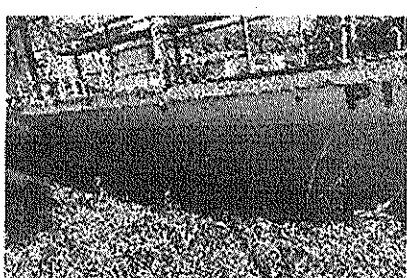
FOTOS - 27/06/2023

Em função do exposto conclui-se que a embarcação se encontra bastante deteriorada nas regiões da linha d'água leve nos levantes de proa e costado de boreste, com corrosão generalizada nas chapas devido ao "pite" (especificamente no exterior).

As chapas das Bochechas do levante de proa foram devidamente substituídas devido reduções acima de 20% da espessura nominal, onde foram comprovadas suas necessidades de substituições através do E.N.D. (ultrassom).

A deterioração verificada dos pites e ZTA, foram comprovadas através de inspeção "in loco" e com base em estudos e experiências anteriores, demonstra que a perda de massa do aço carbono em atmosfera marinha/fluvial (não protegidos) onde apresenta ambientes mais corrosivos, acrescido a grande exposição de água, tem sua maior taxa de corrosão é de aproximadamente 0,25 mm/ano e taxa de Pite de 0,38 mm/ano nas condições mais severas. Este cenário de desgaste do material tem início em data anterior à inspeção realizada, sendo este de, no mínimo, 05 anos, levando-se em consideração média de desgaste da embarcação de aproximadamente 2,03 mm.

Nos locais onde havia maior incidência do PITE a pintura na embarcação não suportou as intempéries, assim não realizando uma proteção mecânica a fim de se garantir a perda de massa do aço carbono.

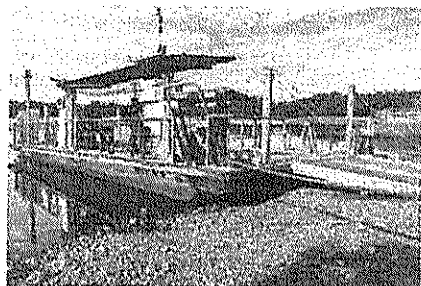
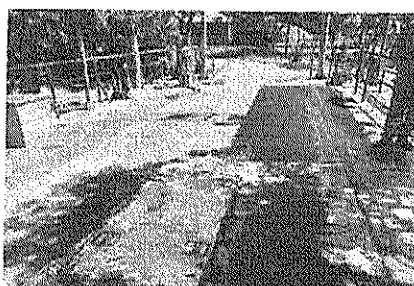
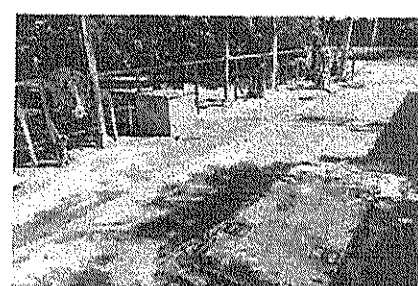
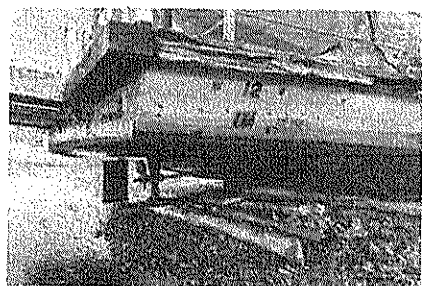
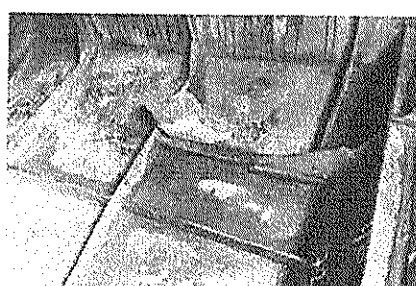
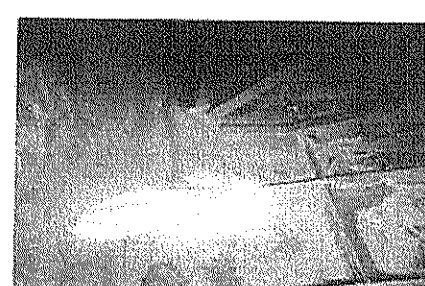
FOTOS

- Corrosão significativa no levante de proa a Bombordo e a Boreste (com a conexão com a bochechas);
- Estanqueidade das anteparas preservadas; e
- Espessura do chapeamento do fundo satisfatória. Chapas do levante de proa substituídas recentemente

- Sem corrosão significativa;
- Estanqueidade das anteparas preservadas; e
- Espessura do chapeamento do costado satisfatória.

- Sem corrosão significativa;
- Estanqueidade das anteparas preservadas; e
- Espessura do chapeamento do convés satisfatória.

A embarcação deverá realizar as substituições dos levantes de proa a bombordc e a boreste (proximos a conexão com a bochecha da embarcação).

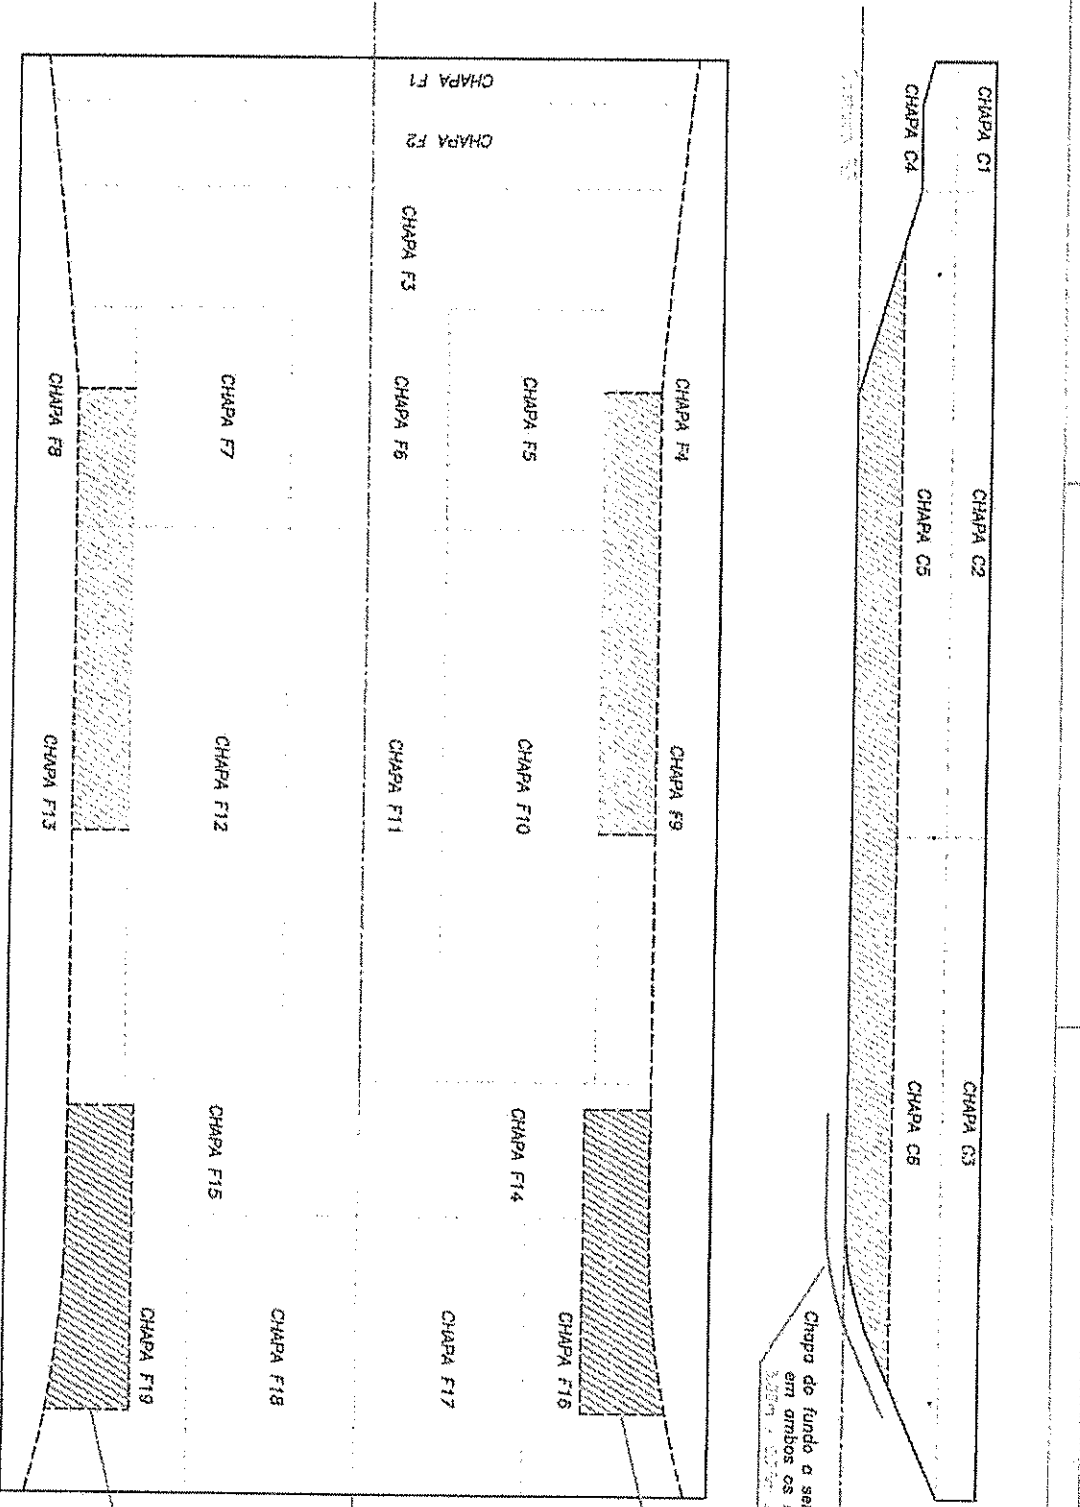
Chapa de fundo a ser substituídas em ambos os bordos

Chapa a serem substituídas no fundo e Borsate
