**RELATÓRIO DE FISCALIZAÇÃO**  
**FUNDAÇÃO DE APOIO – MUNICIPAL**

**Entidade** : Fundação Educacional Municipal da Estância Turística de Ibitinga - FEMIB

No dia 13 de junho de 2025 realizamos o levantamento arquitetônico da área que pertence à FEMIB, localizada no endereço em epígrafe. O presente trabalho foi desenvolvido também com o objetivo de descrever as principais manifestações patológicas encontradas na edificação da Faculdade. Na inspeção da edificação verificamos a presença de fissuras, rachaduras nas paredes e pisos, esquadrias enferrujadas e destacadas da alvenaria, umidade, pintura danificada, uso de pisos diversos. Todas as patologias mencionadas podem ser verificadas através do registro fotográfico.

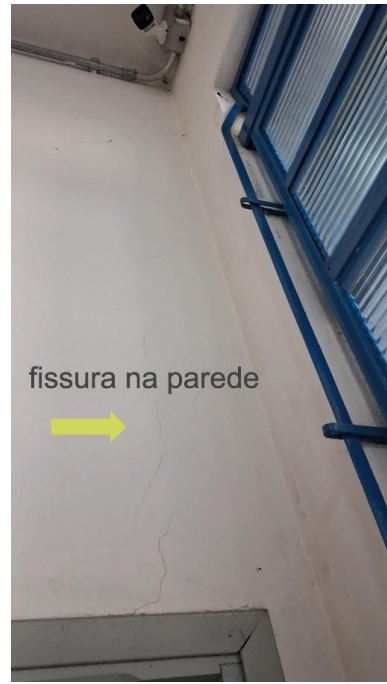
Foto 3

Ponto 3 – Na Sala do Diretor, podemos observar que a laje tem uma fissura e manchas de infiltração, nos pontos 4 e 5 marcados na planta baixa, também observamos manchas de infiltração que conforme informações recebidas de funcionários do local, foram sanadas com a troca recente do telhado. (Obs.: Foto 3)

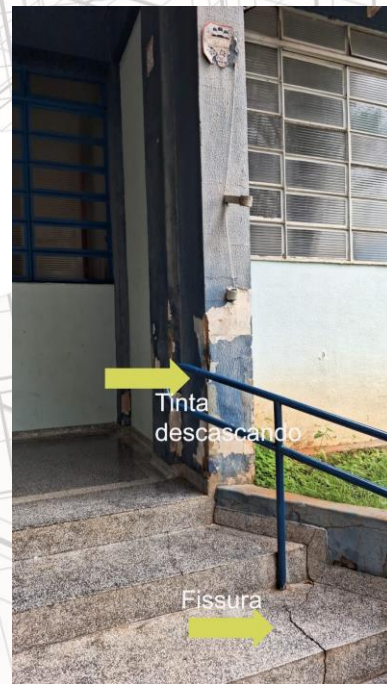
Foto 8

Ponto 8 - Existe uma fissura sob a janela, com descascamento da pintura. (Obs.: Foto 8)

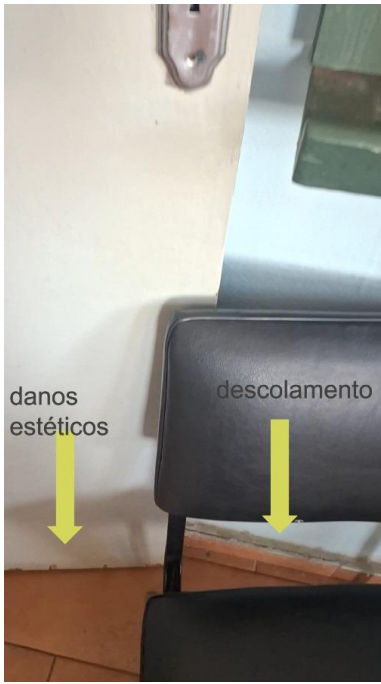
Det.1

Det. 1 – As portas de todo o prédio da faculdade, apresentam (em diversos graus), danos estéticos. (Obs.: Foto Det.1) – Na mesma foto podemos observar descolamento do rodapé, assim como no ponto 17

**8. Portas com danos estéticos:** - **Orientação:** Uso de Placa de Proteção ou Chapa de Impacto para Porta, conforme Memorial Descritivo e Planilha Orçamentária anexa.

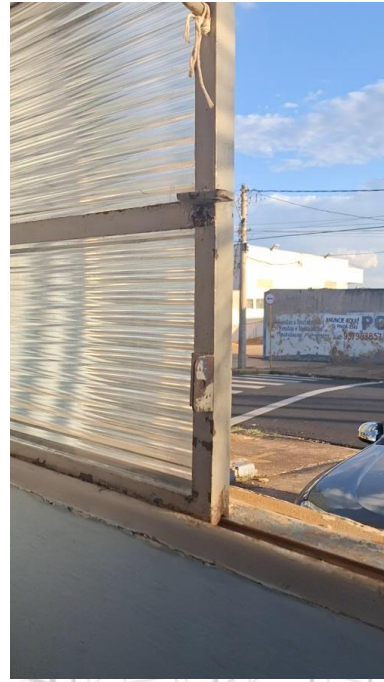
Foto 12 A

Pontos 12 e 20 – As Esquadrias apresentam destacamento e pontos de ferrugem, as “massas” dos vidros estão deterioradas. (Obs.: Fotos 12 A e 12 B)

**3. Ferrugem - Orientação:** Os pontos de ferrugem da construção deverão ser tratados de forma adequada com produtos específicos, que irão eliminar a ferrugem de forma prática e rápida. Depois de resolvido o problema, utilizar primer e pintura de acabamento, nas cores definidas em Projeto e Memorial Descritivo.

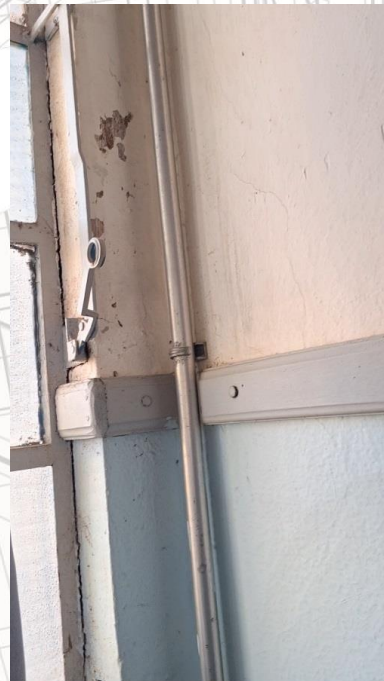
Foto 13

Ponto 13 – Mostra o destacamento das janelas. (Obs.: Foto 13)

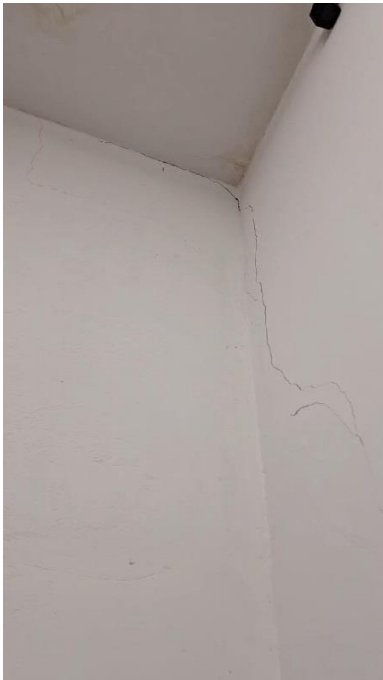
Foto 39

Pontos 23, 27, 30, 39, 40, 41, 45, 46, 47, 48, 49, 50, 54, 55, 58 – Fissuras em pontos diversos (Obs.: Fotos 39, 47, 50 e 55)

**Reparo das trincas - Orientação:** As trincas existentes deverão ser tratadas para evitar seu agravamento. Essa etapa envolverá o preenchimento adequado das trincas com materiais apropriados, como argamassa ou resinas de injeção, seguido de um acabamento adequado. Serão considerados os métodos e materiais mais adequados para reparar as trincas, levando em conta a extensão e o tipo de trinca encontrada.

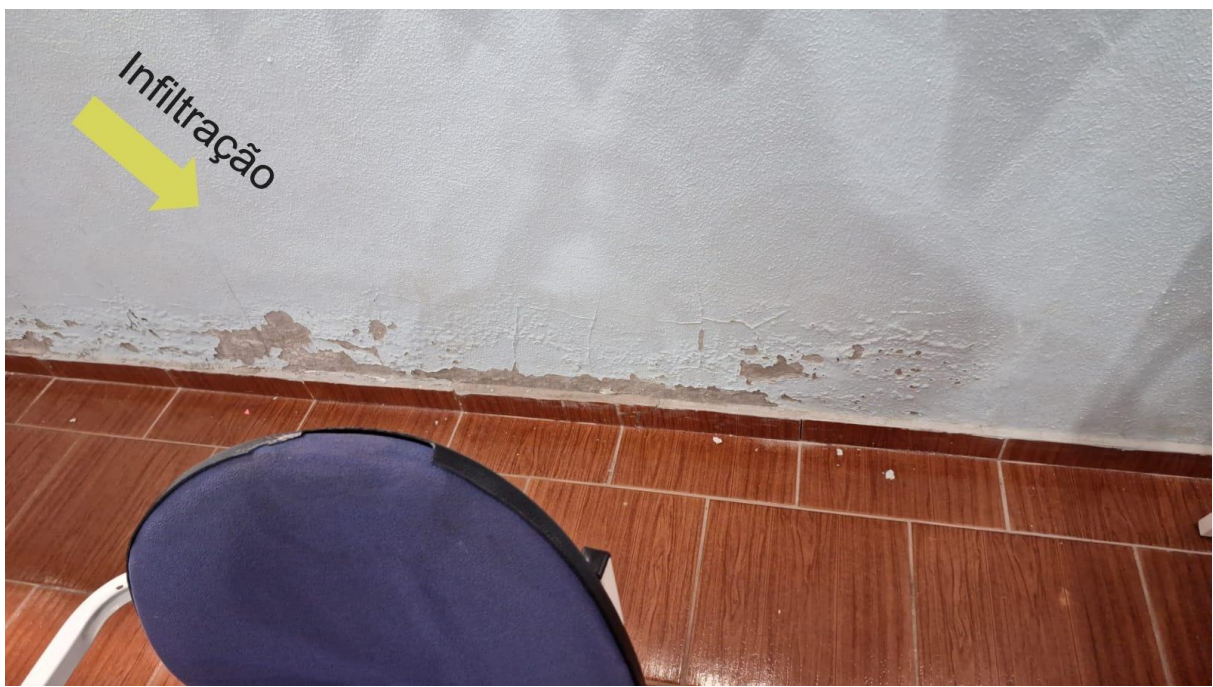
Foto 32

Pontos 24, 26, 32 – Infiltração na parte inferior da alvenaria, com destacamento do rodapé em alguns pontos. (Obs.: Foto 32)

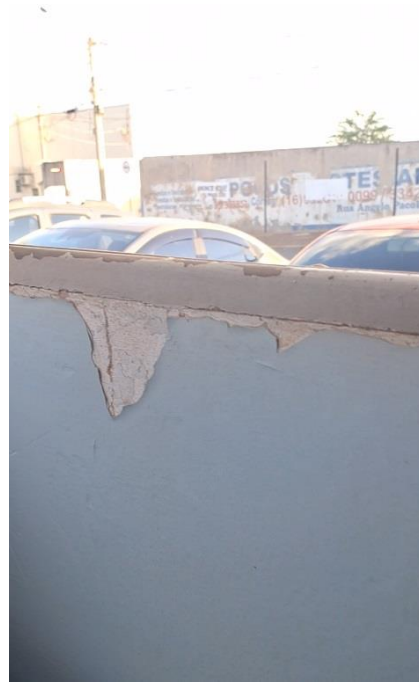
Foto 42

Pontos 28, 29, 33, 42, 48, 56, 60, 61 – Destacamento das janelas e fissuras nas alvenarias (Obs.: Foto 42)

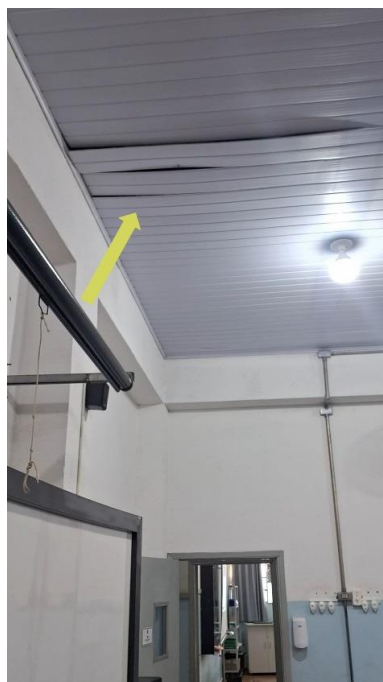
Foto 36

Pontos 35 e 36 – Forro deformado por infiltração de água de chuva (Obs.: Foto 36)

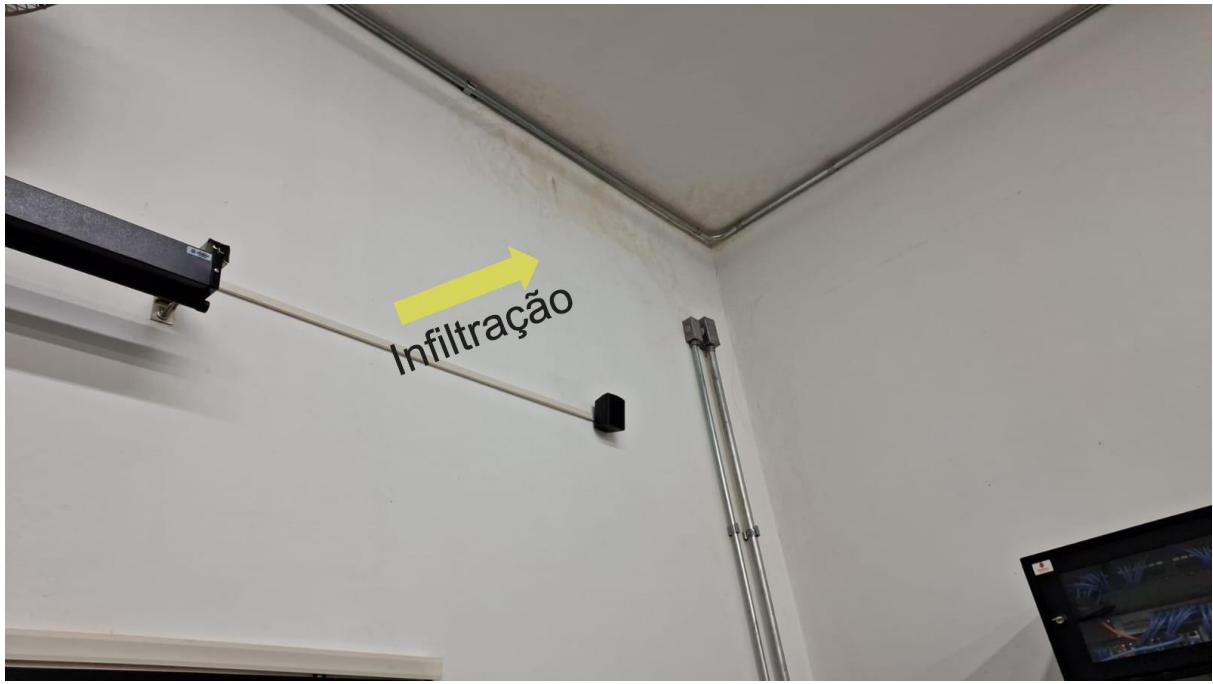
Foto 38

Pontos 38, 44, 51, 52 E 53 – Teto manchado por infiltração (Obs.: Fotos 38 e 51)

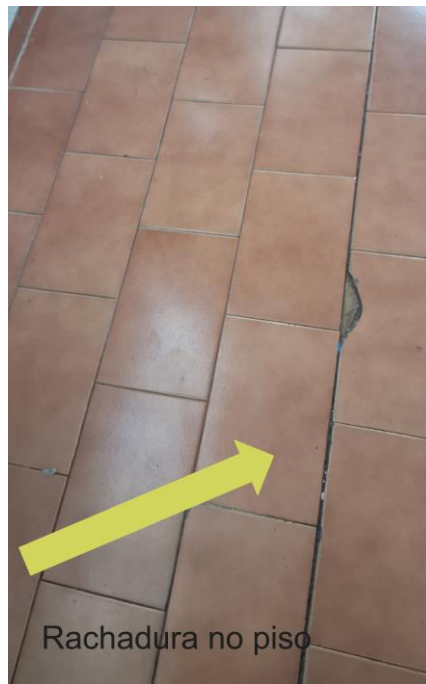
Foto 57

Ponto 57 – Piso trincado – (Obs.: Foto 57)

**4. Fissuras nos pisos - Orientação:** para solucionar o problema, será necessário substituir o revestimento afetado empregando técnicas específicas e materiais adequados. (não consta do orçamento inicial)

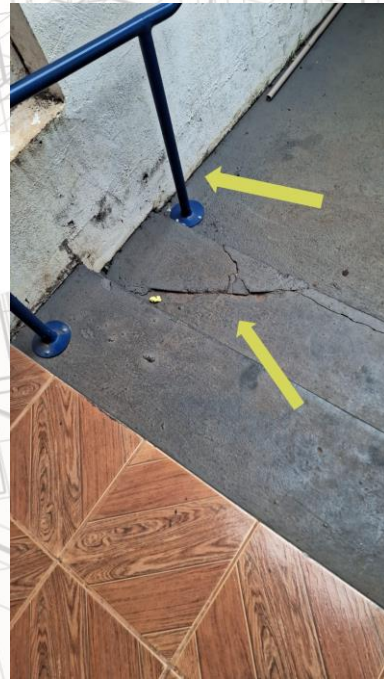
Foto 64

Ponto 64 – Fissura no piso (Obs.: Foto 64)

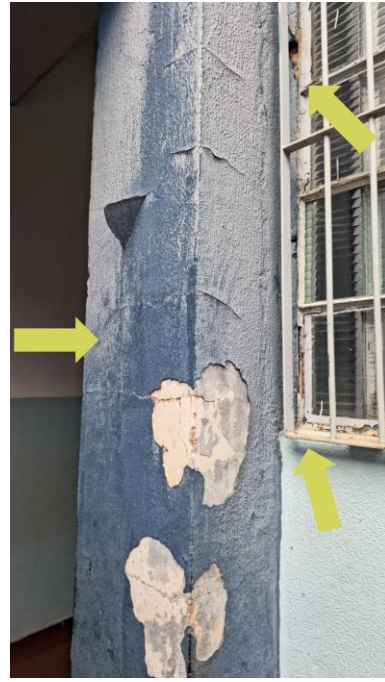
Foto: 69

Ponto 69 – Em muitos pontos, durante a vistoria pudemos observar que a pintura está descascando, o que mostra a necessidade de raspagem em diversos pontos do edifício (Obs.: Foto 69)

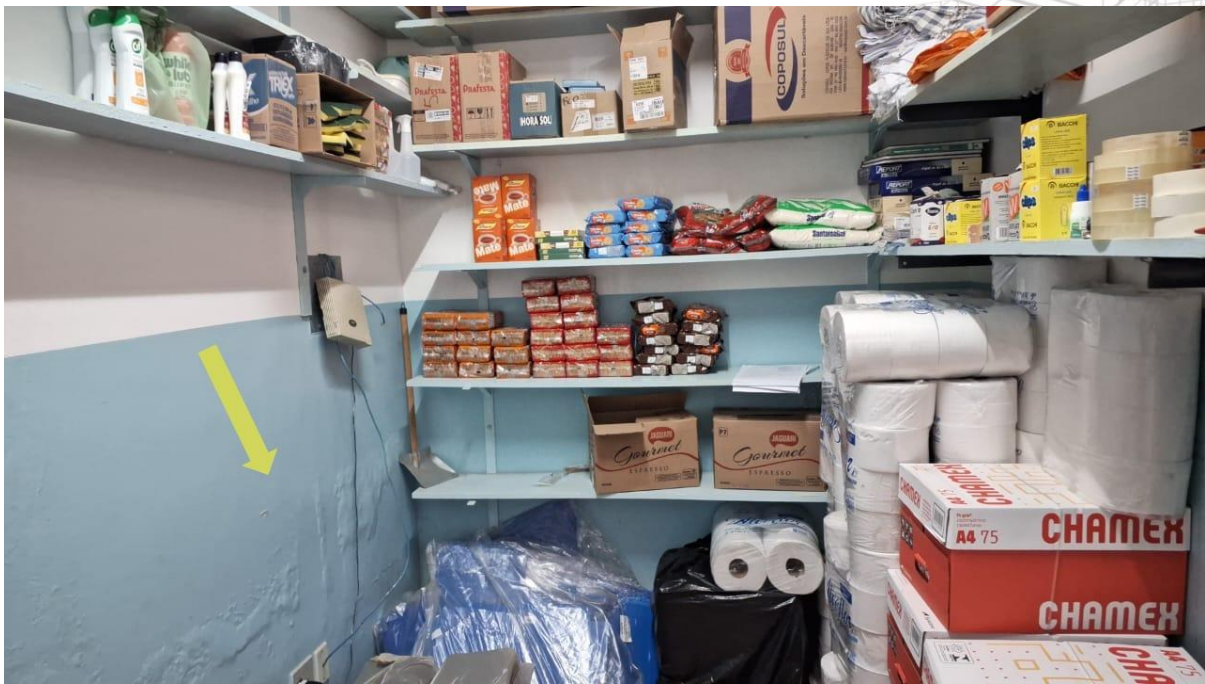
Foto 82

Pontos 77,78,79,80,81 e 82 – Existem manchas de infiltração, conforme marcação na Planta Baixa Setor 5. (Obs.: Fotos 78 e 82)

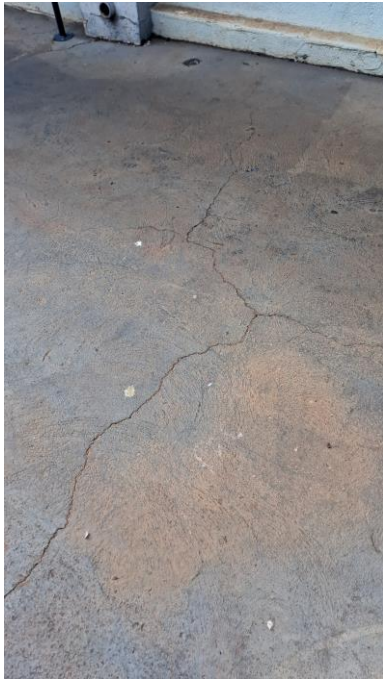
Foto 90

Ponto 90 – Fissura no piso (Obs.: Foto 90)

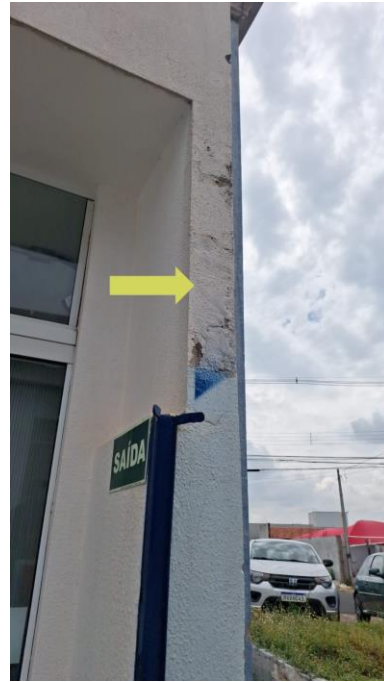
Foto E4

Pontos 91, E1, E2, E3 e E4 – Fissuras e Infiltrações (Obs.: Fotos E1 e E4)

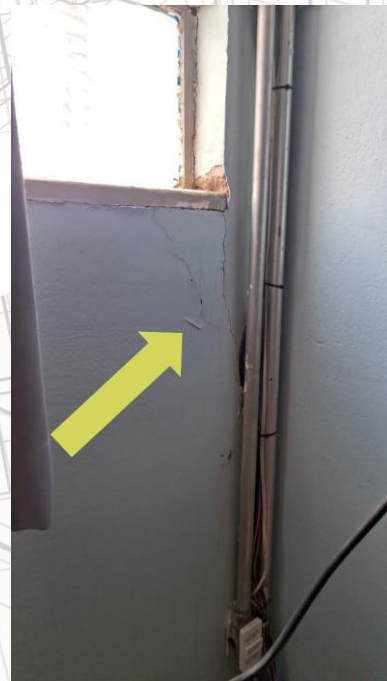
Foto 96

Ponto 96 – Destacamento das janelas e fissuras nas alvenarias (Obs.: Foto 96)

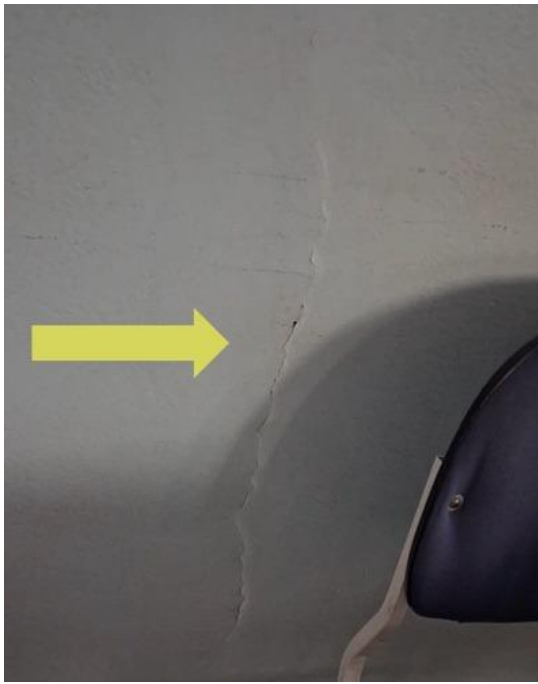
Foto 94

Pontos 94, 95, 97, 99, 101 – Fissuras e Infiltrações (Obs.: Fotos 94 e 97)

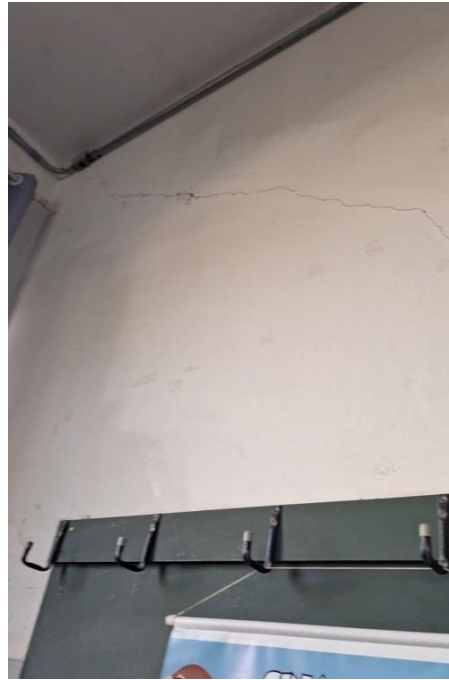
Foto 111

Pontos 104, 105, 106, 107, 108, 111 e E7 – Fissuras (Obs.: Foto 111)

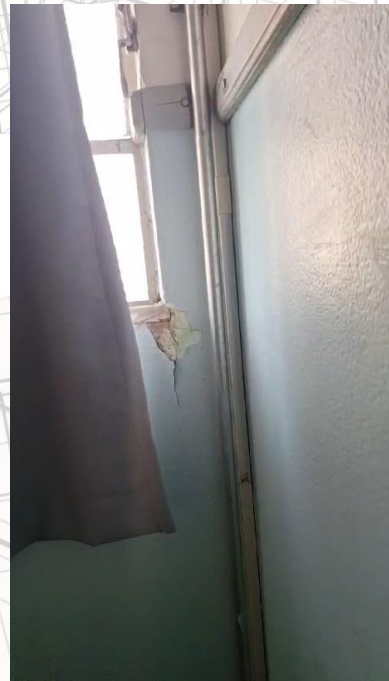
Foto 110

Ponto 110 – Destacamento das janelas e fissuras nas alvenarias (Obs.: Foto 110)

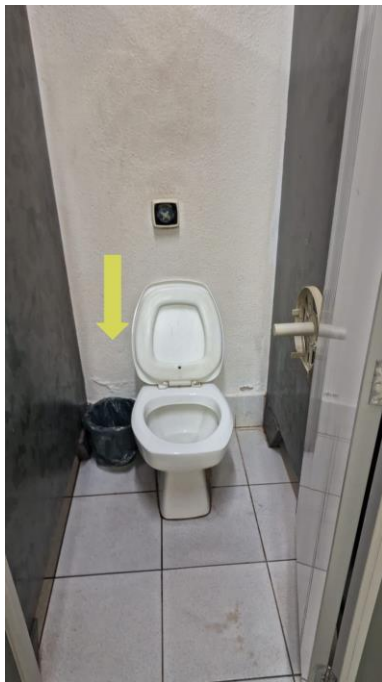
**Foto 117**

Pontos 112, 114, 115, 117, 118, 120, 129 – Fissuras (Obs.: Fotos 117, 118 e 129)

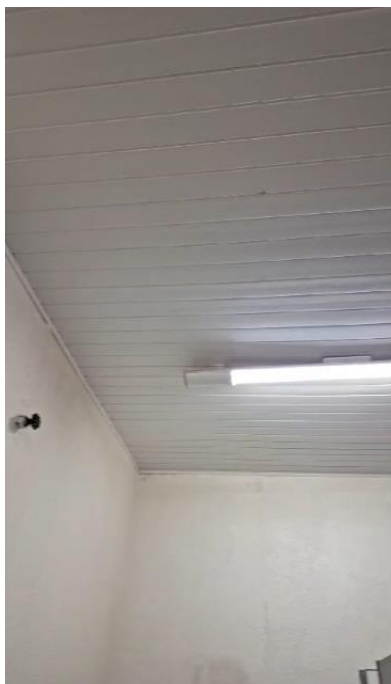
Forro 116

Ponto 116 – Forro deformado levemente por infiltração de água de chuva (Obs.: Foto 116)

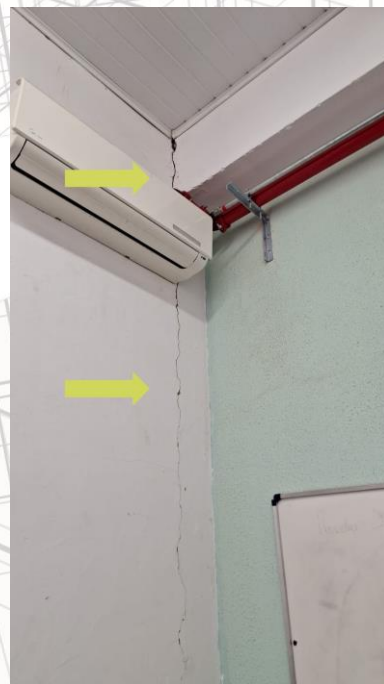
Foto 121

Pontos 119, 121, 122, 123, 124, 125, 126, 127, 128, 130 e 131 – Fissuras (Obs.: Foto 121)

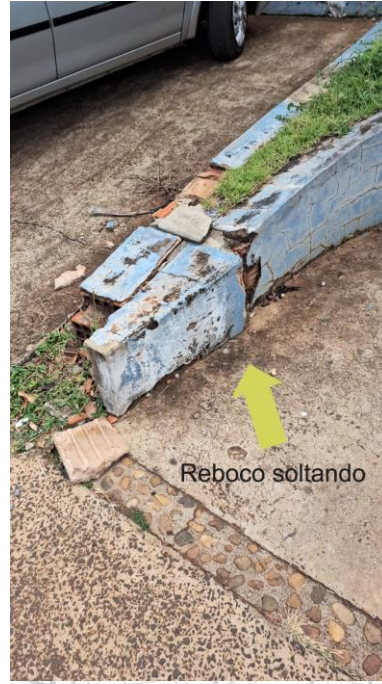
**Canteiros externos**

**5. Muretas de Entorno dos Canteiros:** As muretas de entorno dos canteiros apresentam fissuras, descolamentos dos rejuntas, incidência de vegetação nas fissuras, desgaste da pintura.

- **Orientação:** Para solucionar os problemas retirar o reboco atual, as vegetações existentes nas fissuras, o tratamento das trincas e recolocar chapisco, reboco, uma nova camada de pintura além da impermeabilização adequada.

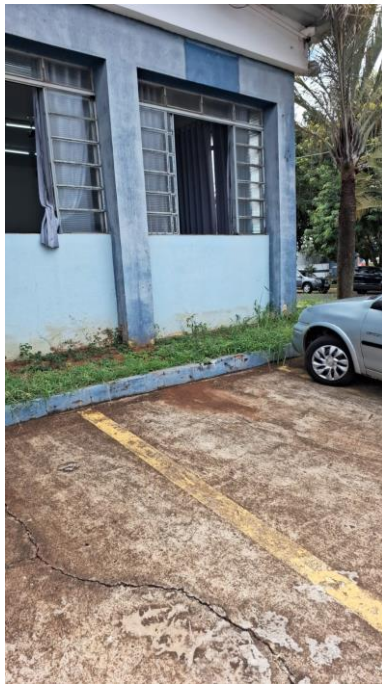
**Fissuras no piso externos em diversos pontos**

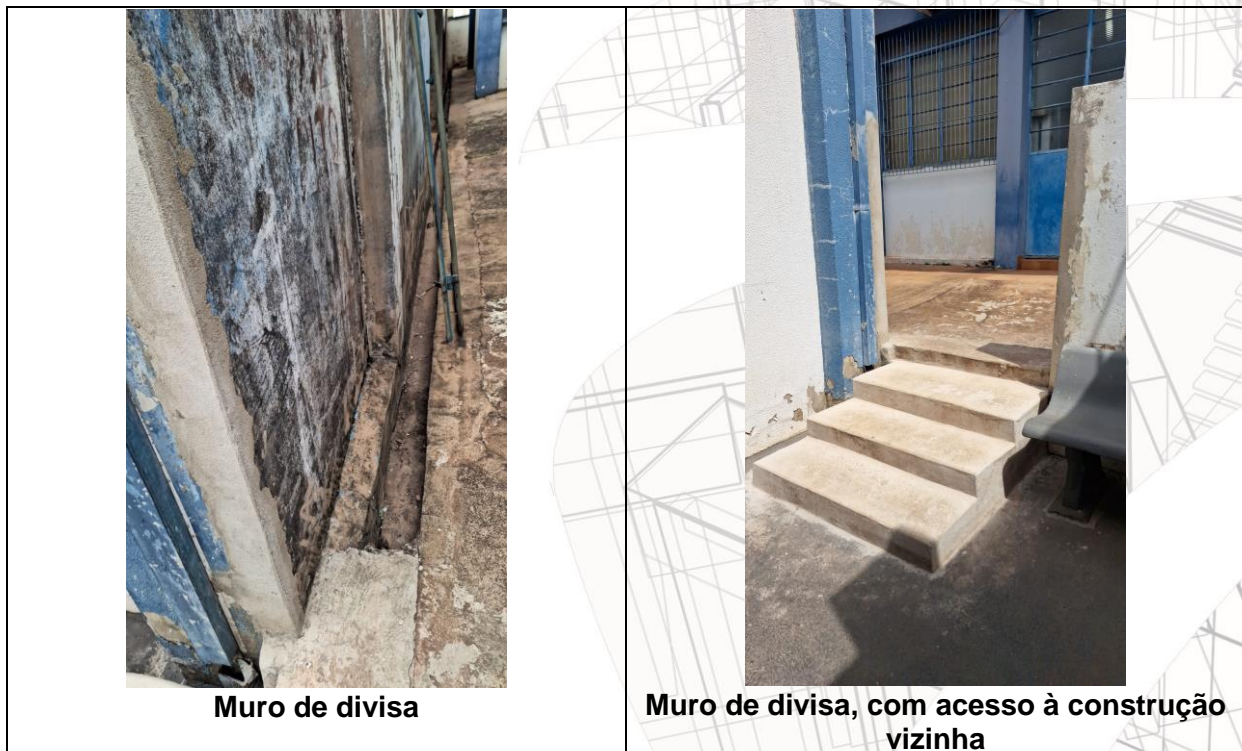
**2. Muro de divisa:** O muro de divisa com a construção vizinha e as paredes e lajes estão sofrendo com problemas de infiltração devido à ausência de impermeabilização e à falta de captação adequada da água proveniente das chuvas, tanto em solo, como na cobertura. Em outras palavras, a construção não foi executada seguindo a norma NBR 10844-1989, que trata das instalações prediais de águas pluviais e seus procedimentos.

**Orientação:** O muro requer uma impermeabilização completa em toda a sua extensão. As áreas afetadas por bolor e mofo necessitarão de uma renovação abrangente, incluindo chapisco, reboco e uma nova camada de pintura. Ademais, é de extrema importância efetuar reforços nas regiões onde a água está infiltrando e nas áreas com múltiplas fissuras. Estas intervenções devem ser realizadas com agilidade e precisão, uma vez que a manifestação desses problemas pode comprometer a integridade da estrutura e apresentar um risco significativo para os residentes da habitação.
