# SAMS IBITINGA

### MATÉRIA RECEBIDA Nº 87/2022

#### NOTA TÉCNICA

## LAUDO TÉCNICO

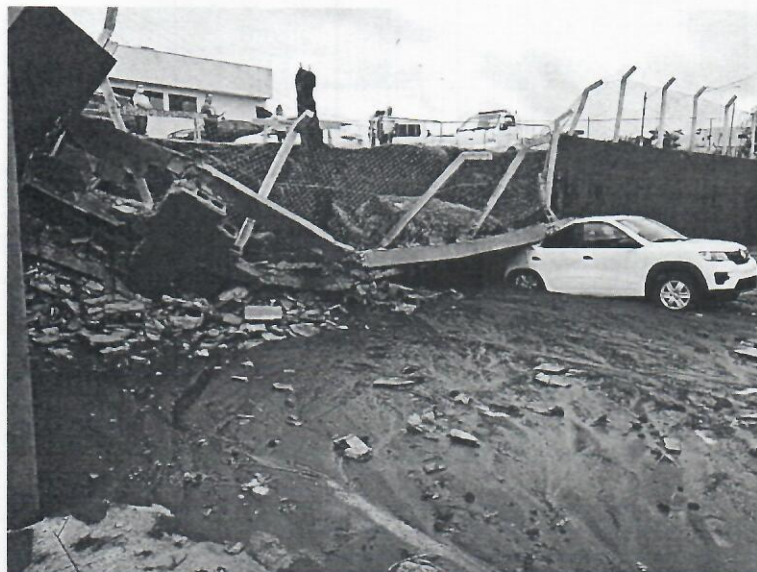
Foto 01

Conforme vistoria realizada pelo corpo técnico de engenharia da Secretaria de Obras Públicas neste ato representado pelos Engenheiros Marcio Renato Negrini, no dia 30/11/2021 na Av. Dom Pedro II, 1.779, bairro São João, neste município de Ibitinga/SP, onde desde o final das obras em 05/10/2020 funciona o Centro de Especialidades Médicas, foi observado um desmoronamento do muro de arrimo na área de estacionamento do edifício, vide imagens abaixo.

Na madrugada do dia 30/11/2021, fortes chuvas acompanhadas de ventos assolaram o município de Ibitinga, causando vários danos a cidade. A área do Centro de Especialidades Médicas sofreu danos na sua área de estacionamento; parte do muro de arrimo não suportou aos esforços à que foram submetidos e entraram em colapso, causando a ruptura e o desmoronamento de sua estrutura em concreto armado e blocos de alvenaria de concreto.

Foi verificado in loco que não houve vítimas, mas ocorreram danos na parte traseira de um veículo Kwid de uso do Centro de Especialidades Médicas, que estava estacionado no local e que impossibilita a sua retirada sem a necessidade de equipamentos adequados.

Guarda Civil Municipal isolaram a área e tomaram providências para estabilizar os problemas em virtude ao ocorrido. Por essa época se tratar de um intenso período de chuvas, será necessário paliativamente realizar o escoramento da estrutura e retirar o material remanescente do ocorrido (terra e demais materiais soltos), bem como a retirada do veículo que se encontra preso embaixo dos entulhos.

Será necessário prever a demolição total do muro de arrimo que sofreu a ruptura, com posterior reconstrução, mediante reanálise das condições do local.
