TERMO DE REFERÊNCIA

O Termo de Referência para a contratação de uma empresa para Execução do Projeto de “RESTAURAÇÃO FLORESTAL DAS NASCENTES DA MICROBACIA/MICRORREGIÃO HIDROGRÁFICA DO RIO JACARÉ-GUAÇU NA ESTÂNCIA TURÍSTICA DE IBITINGA – SP”

está sendo proposto pela Prefeitura Municipal de Estância Turística de Ibitinga.

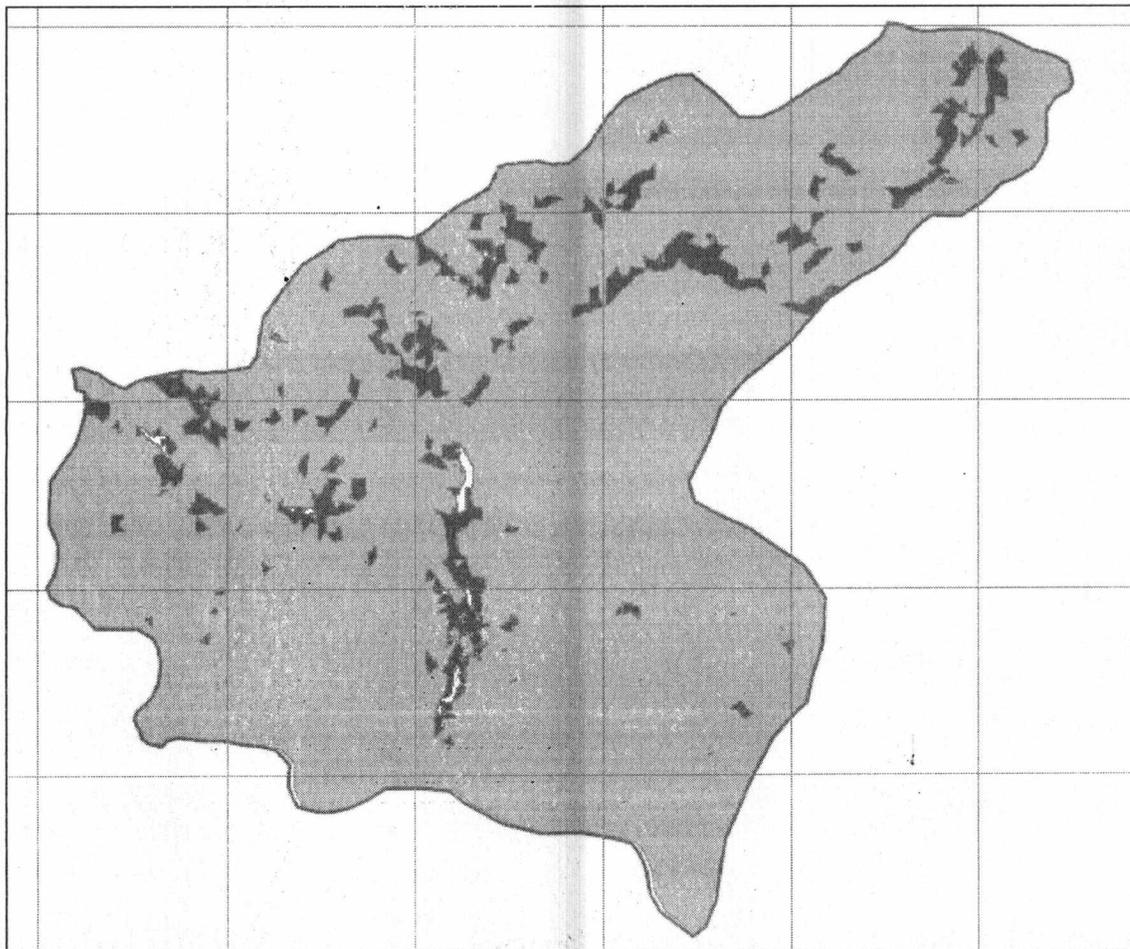
A declividade baixa predominante na microbacia é de 0 a 8%, ocupando uma área de 4.652,71 ha. Moderada de 8 a 16% uma área de 377,52 ha e de alta maior que 16%, 14,19 ha.

Figura 8 – Mapa de declividade do Rio Jacaré-Guaçu

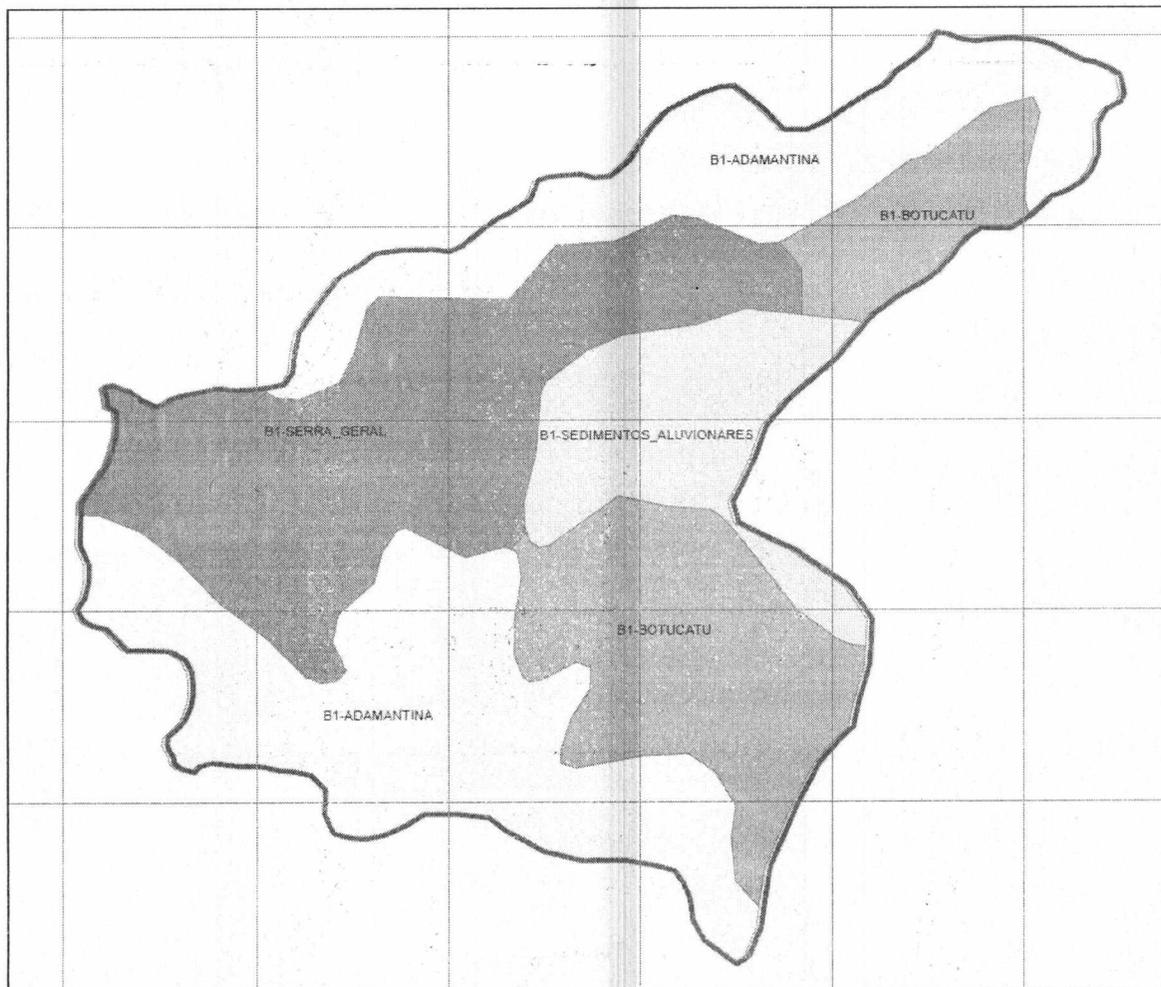
As áreas enquadram-se aos grupos: Serra Geral, sedimentos aluvionares, Botucatu e Adamantina.

Figura 9 – Mapa de geologia do Rio Jacaré-Guaçu.

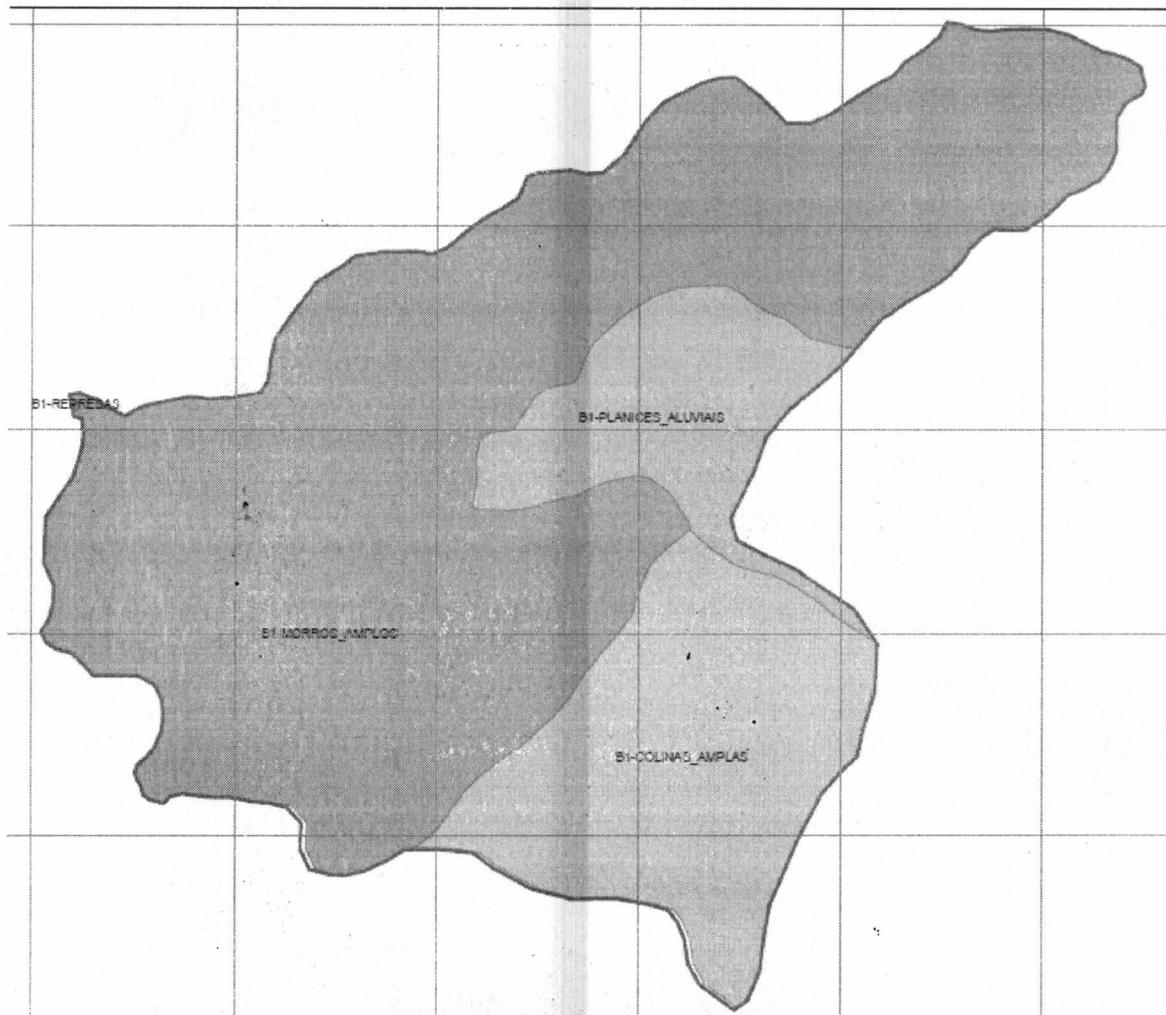
Figura 10 – Mapa de Geomorfologia do Rio Jacaré-Guaçu

A área está na geomorfologia de colinas amplas, morros amplos e planícies aluviais.

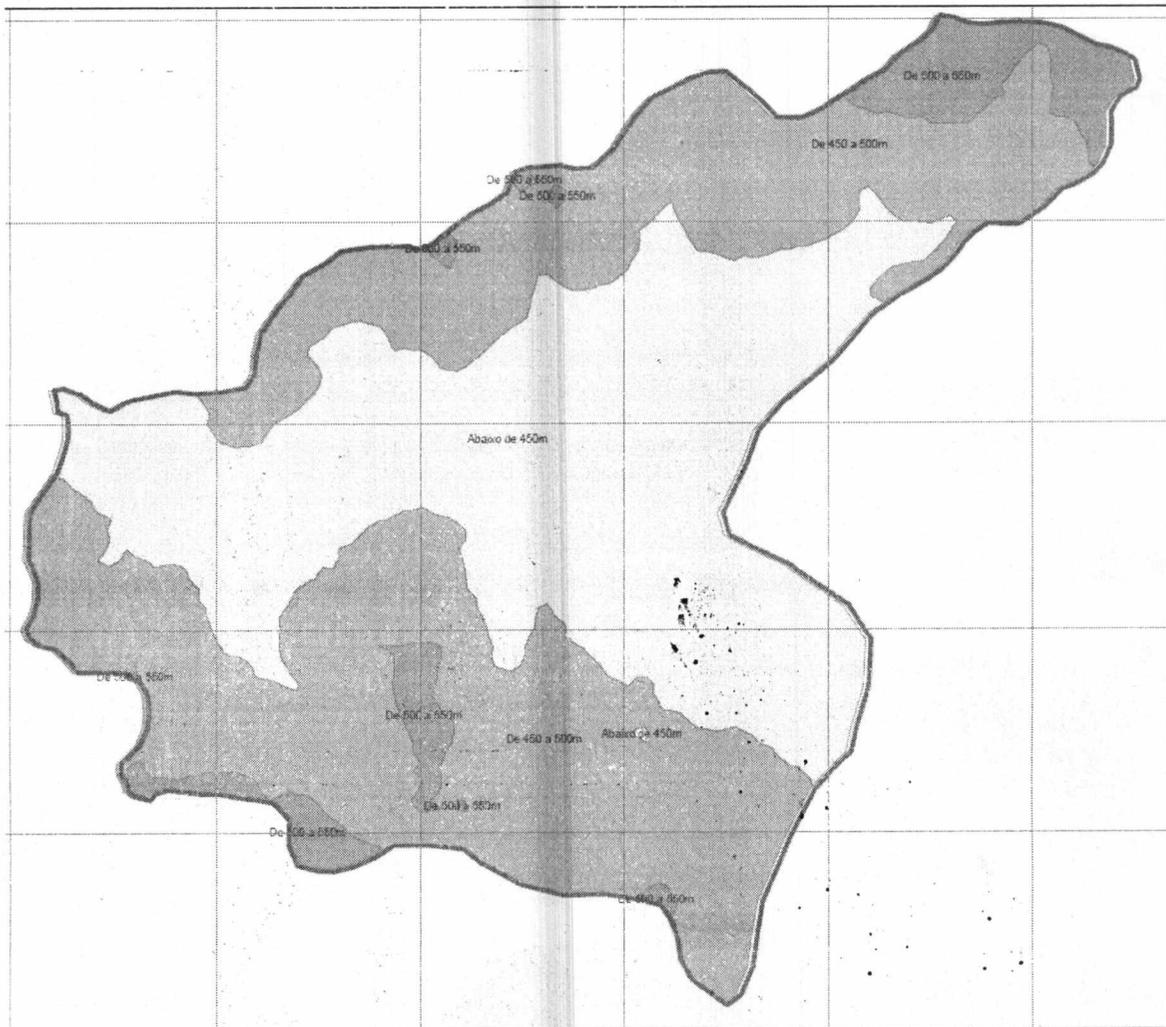
Figura 11 – Mapa Hipsométrico do Rio Jacaré-Guaçu

É possível observar que a hipsometria predominante na microbacia é de 450 a 500 metros, ocupando uma área de 2.551,72 ha.

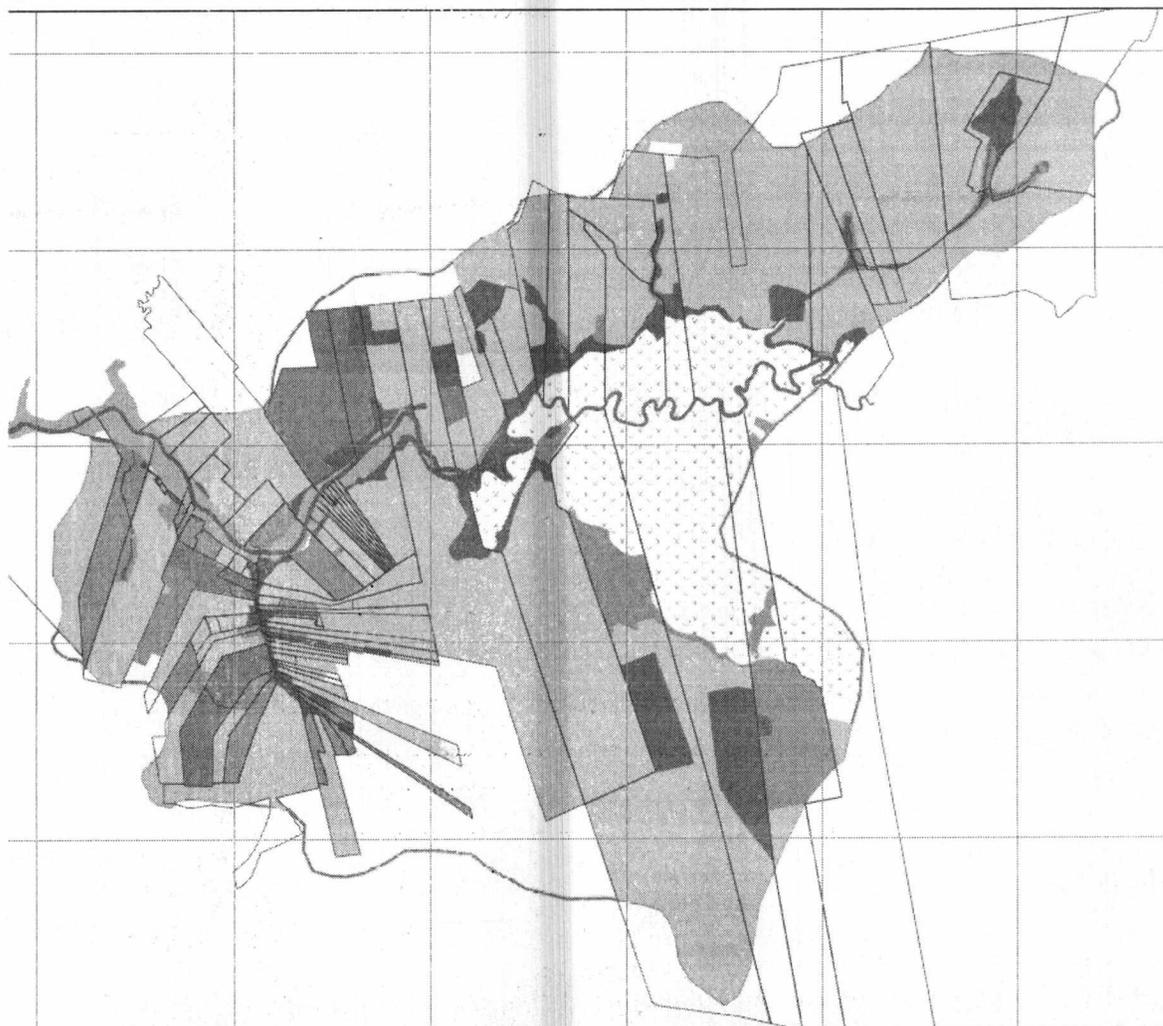
Figura 14 – Mapa de Uso da Terra do Rio Jacaré-Guaçu.

Predominam-se as culturas temporárias no município, sendo a cana-de-açúcar a principal delas. Temporária 2.713,80 ha, permanente 200,30 ha, silvicultura 8,22 há, pastagem 382,40 há e remanescentes de vegetação nativa 248,85 ha.

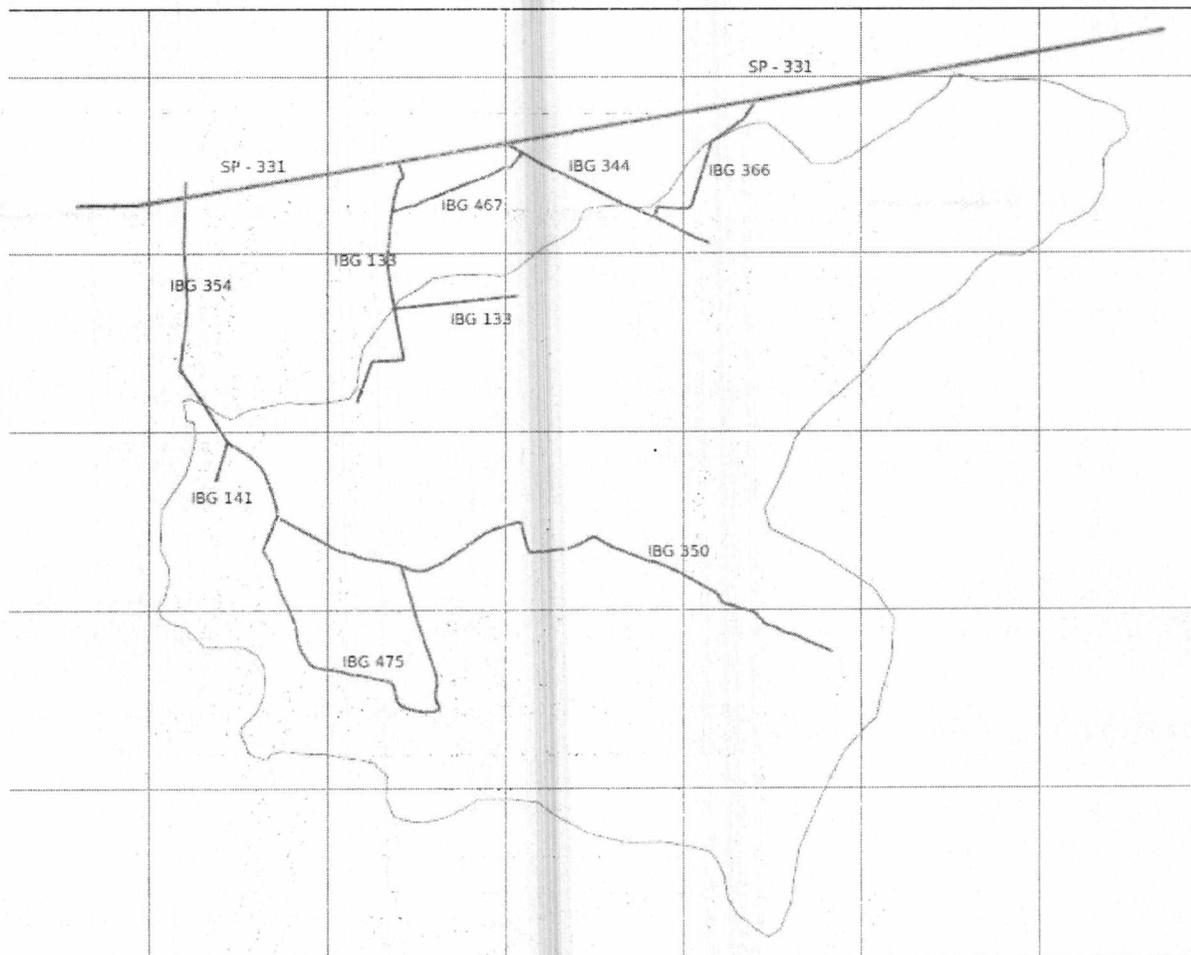
Figura 15 – Mapa de estradas rurais do Rio Jacaré-Guaçu.

Este mapa representa as estradas rurais dentro da microbacia que foram usadas durante o levantamento de campo das propriedades.

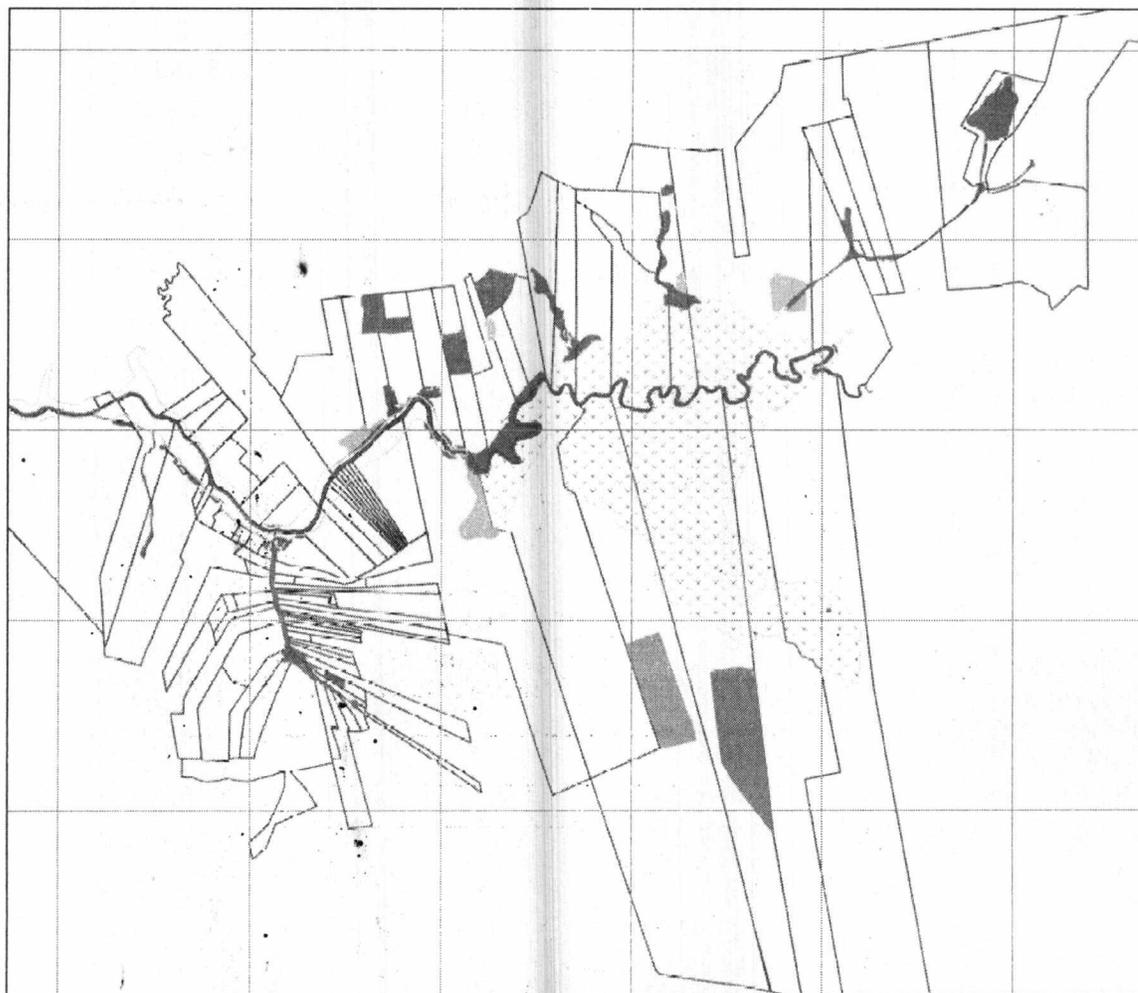
Figura 16 – Mapa da Microbacia do Rio Jacaré-Guaçu.

Mapa dos remanescentes de vegetação, num total de 248,85 hectares.

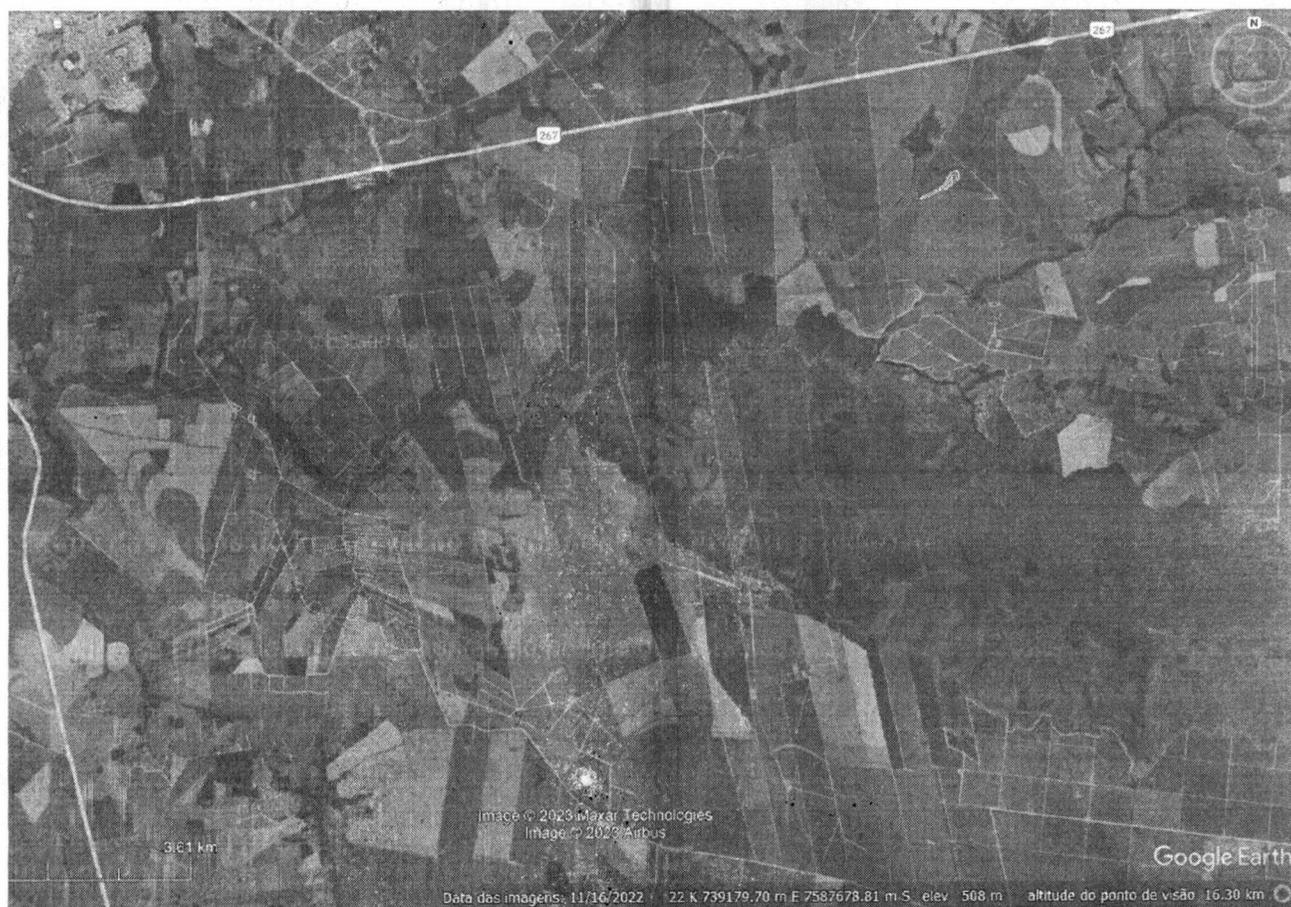
Mapa as áreas de APP e nascentes do projeto de restauração.

Figura 19 – Mapa das APP e nascentes do projeto de restauração.

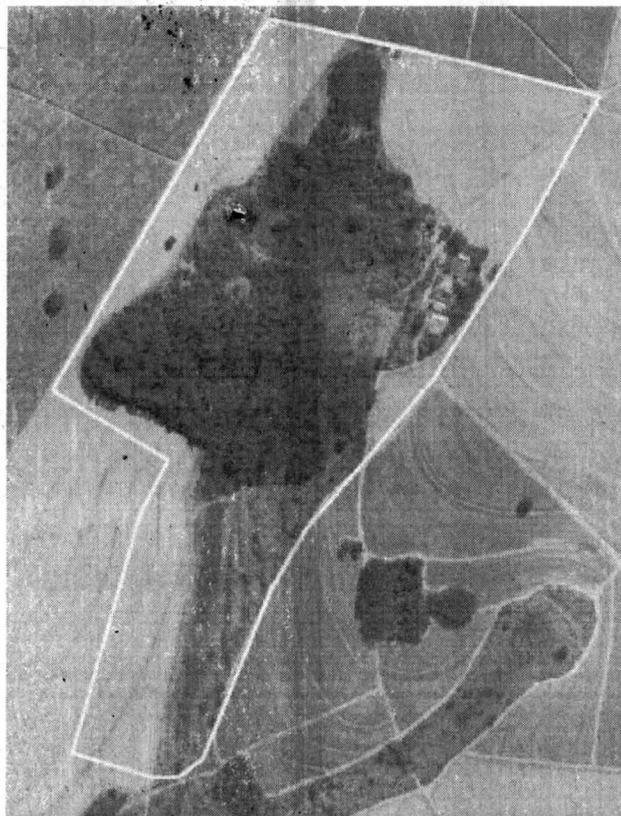
Figura 20 – Perímetro da propriedade 1.

vegetação nativa. As condições do solo são: encharcado, seco, degradado e não degradado. A APP encontra-se com alto grau de infestação de braquiárias e capim-colonião. A área está parcialmente isolada, não existem animais e não apresenta processo erosivo. O curso d'água e o talude fluvial encontram-se com assoreamento de grau leve a moderado. Não há lixo e poluição hídrica na APP.

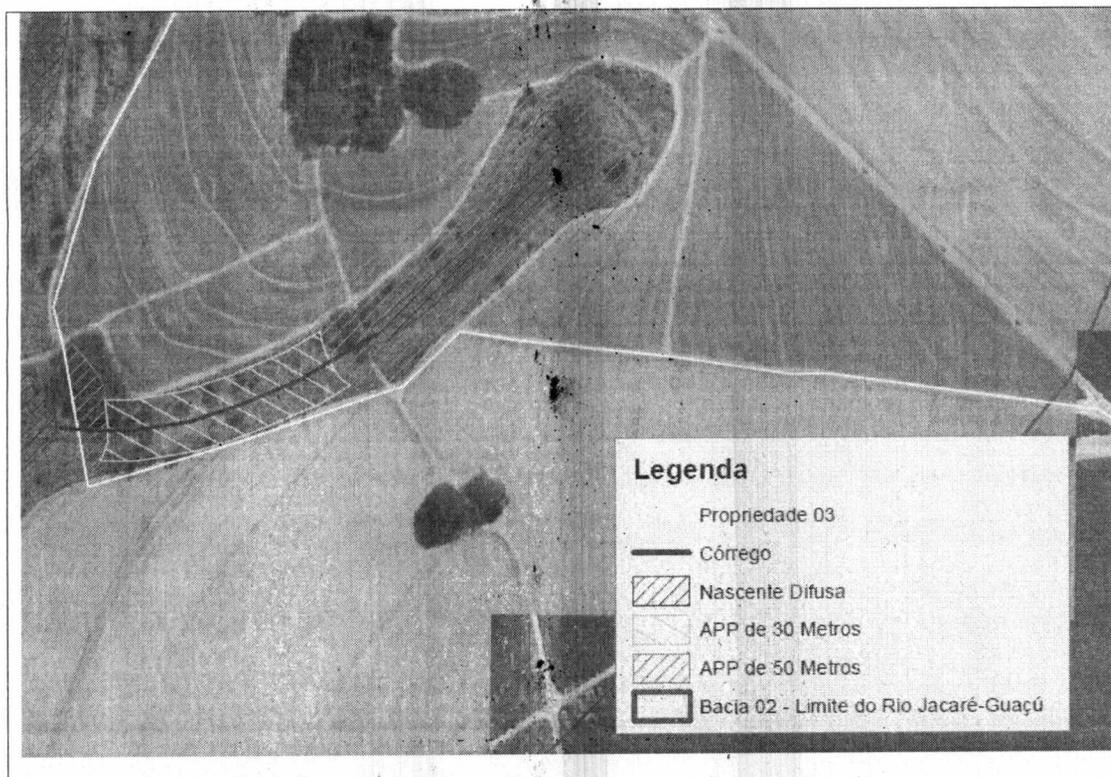
Figura 34 – Diagnóstico da propriedade 3

Após o mapeamento de diagnóstico, levantou-se que 5,73 hectares é a área total de APP e destes, 5,73 hectares encontram-se com: mata ciliar degradada e a outra parte da APP, a área úmida, enquadra-se como campo úmido com baixa diversidade florística e baixa regeneração natural em estágio inicial de regeneração. A hachura azul escuro representa as nascentes difusas, a linha azul escuro os rios e a hachura verde claro as áreas de APP.

A ocupação da área está com pastagem residual, áreas abandonadas, estradas e cana-de-açúcar. As condições do solo são: encharcado, seco e degradado. A APP encontra-se com alto grau de infestação de braquiárias e capim-colônião. A área não está isolada, não existem animais e não apresenta processo erosivo. O curso d'água e o talude fluvial encontram-se com assoreamento de grau leve a moderado. Não há lixo e poluição hídrica na APP.

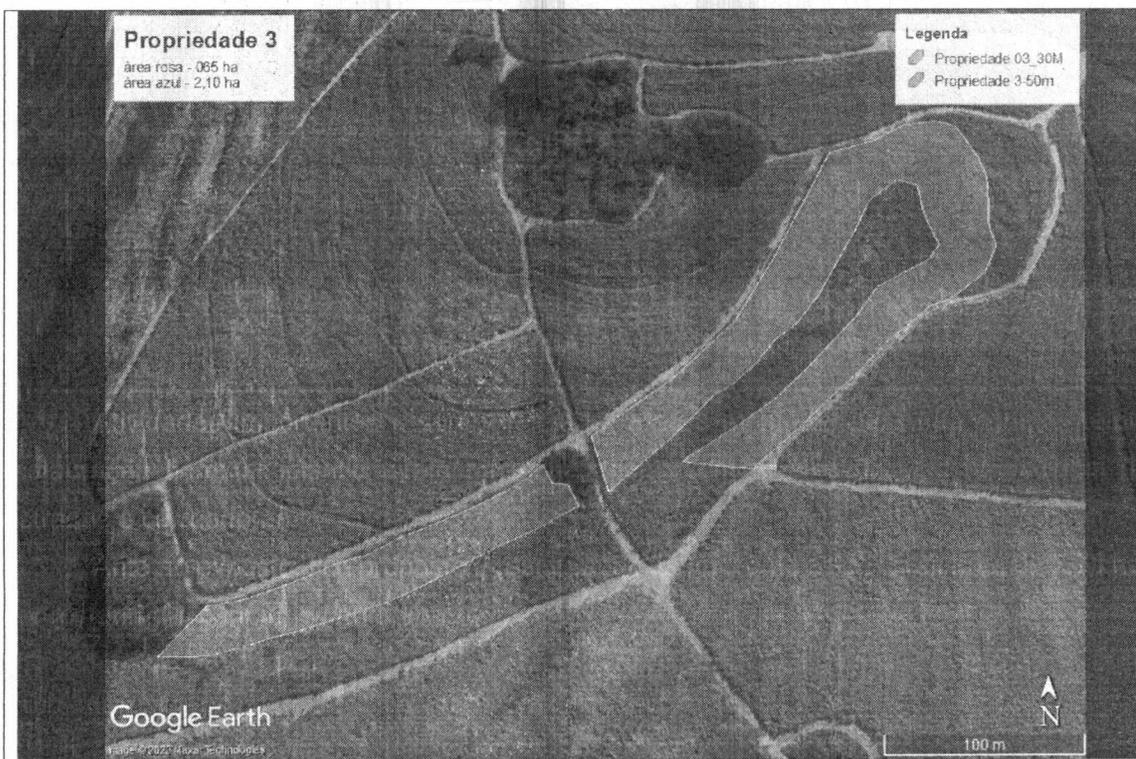
Ante ao exposto, fica proposto a restauração da nascente e APP com área de 2,75 ha a ser restaurada, conforme figura abaixo.

Figura 39 – Prognóstico da propriedade 3

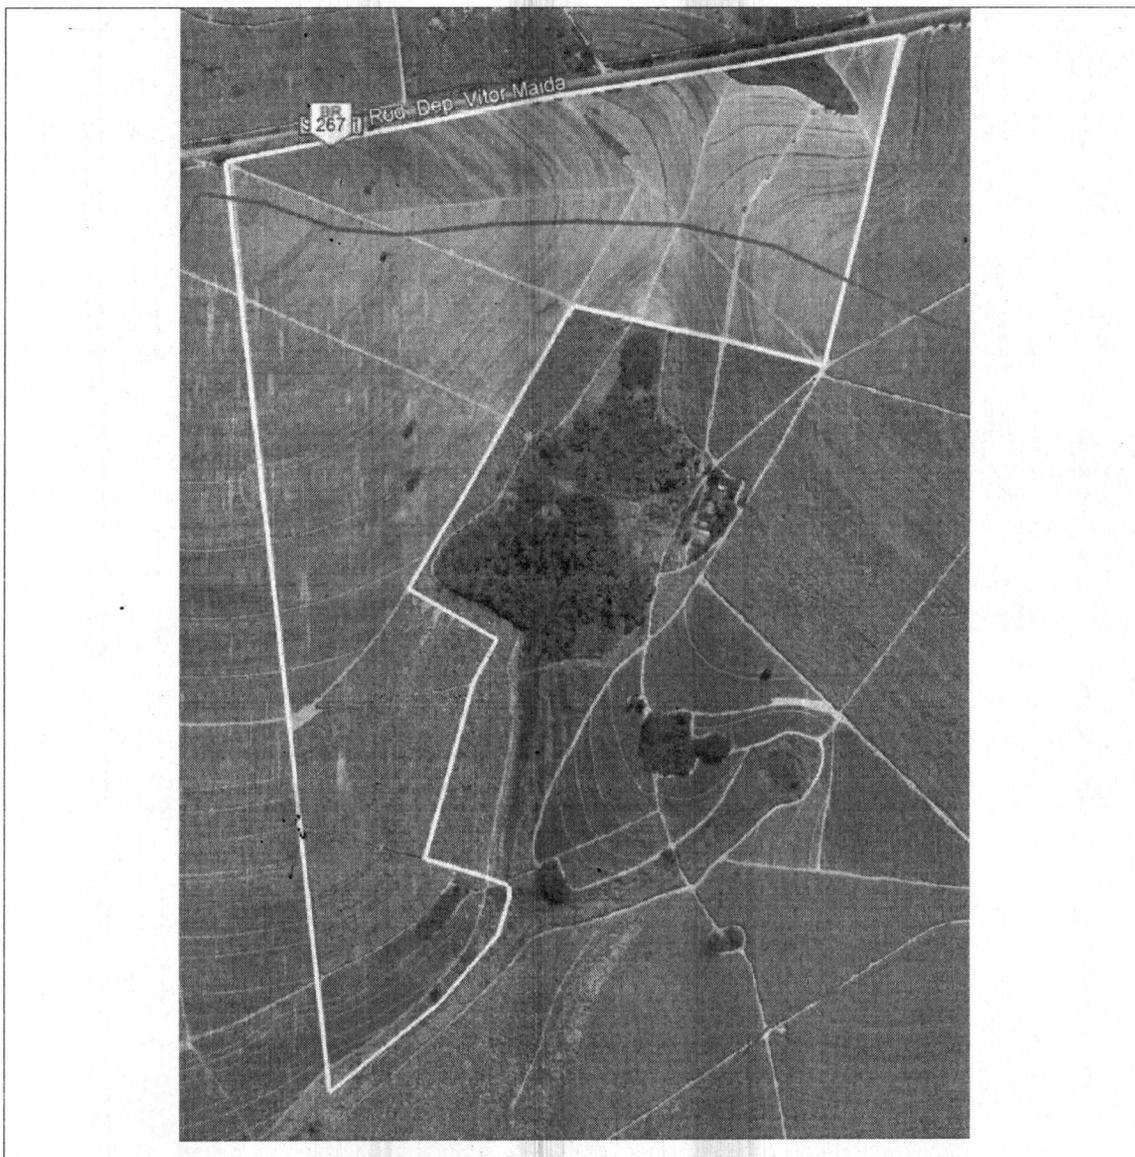
Figura 42 – Perímetro da propriedade 4

A linha amarela é o limite da propriedade e em vermelho, o limite da bacia.

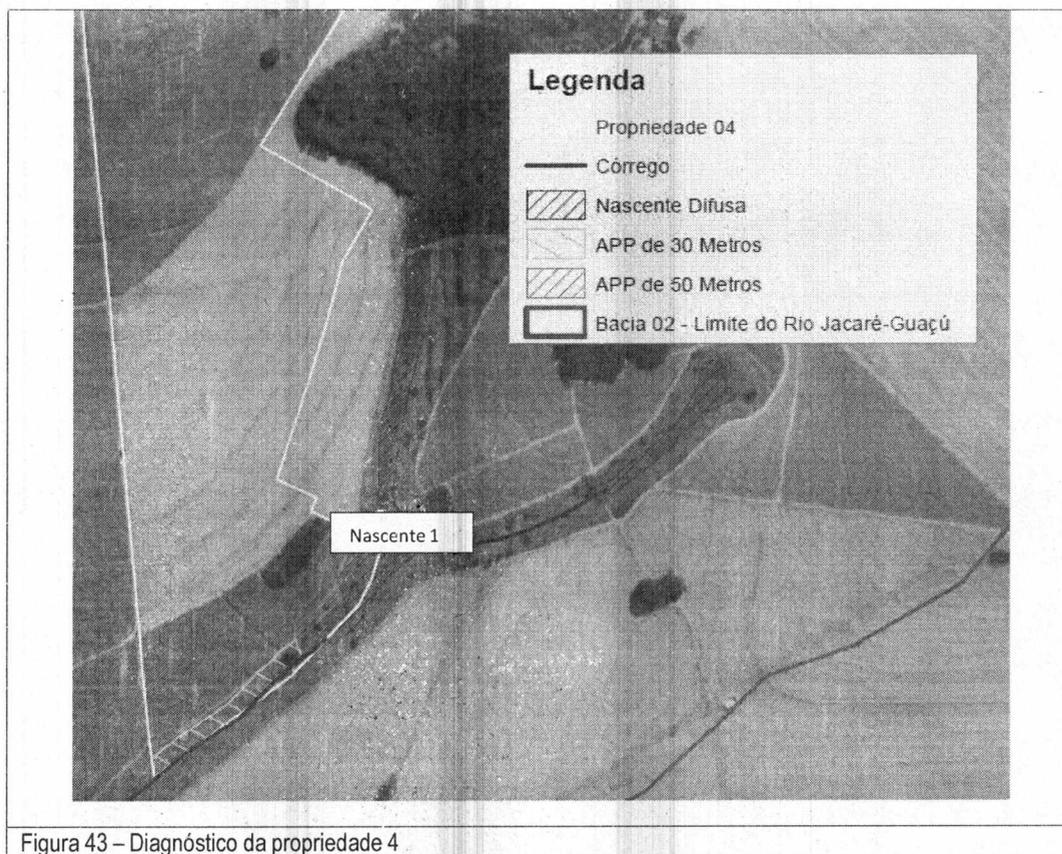
Figura 43 – Diagnóstico da propriedade 4

Após o mapeamento de diagnóstico, levantou-se que 2,4 hectares é a área total de APP e destes, 2,40 hectares representa a área a ser restaurada. A hachura azul escuro representa a nascente difusa, a linha azul escuro o rio e a hachura verde claro e escuro as áreas de APP.

A APP enquadra-se como Floresta Estacional Semidecidual, onde parte é uma mata ciliar degradada e a outra parte da APP, a área úmida, enquadra-se como campo úmido com baixa diversidade florística e baixa regeneração natural em estágio inicial de regeneração.

A ocupação da área está com pastagem residual, áreas abandonadas, estradas e cana-de-açúcar. As condições do solo são: encharcado, seco e degradado. A APP encontra-se com alto grau de infestação de braquiárias e capim-colonião. A área não está isolada, não existem animais e não apresenta processo erosivo. O curso d'água e o talude fluvial encontram-se com assoreamento de grau leve a moderado. Não há lixo e poluição hídrica na APP.

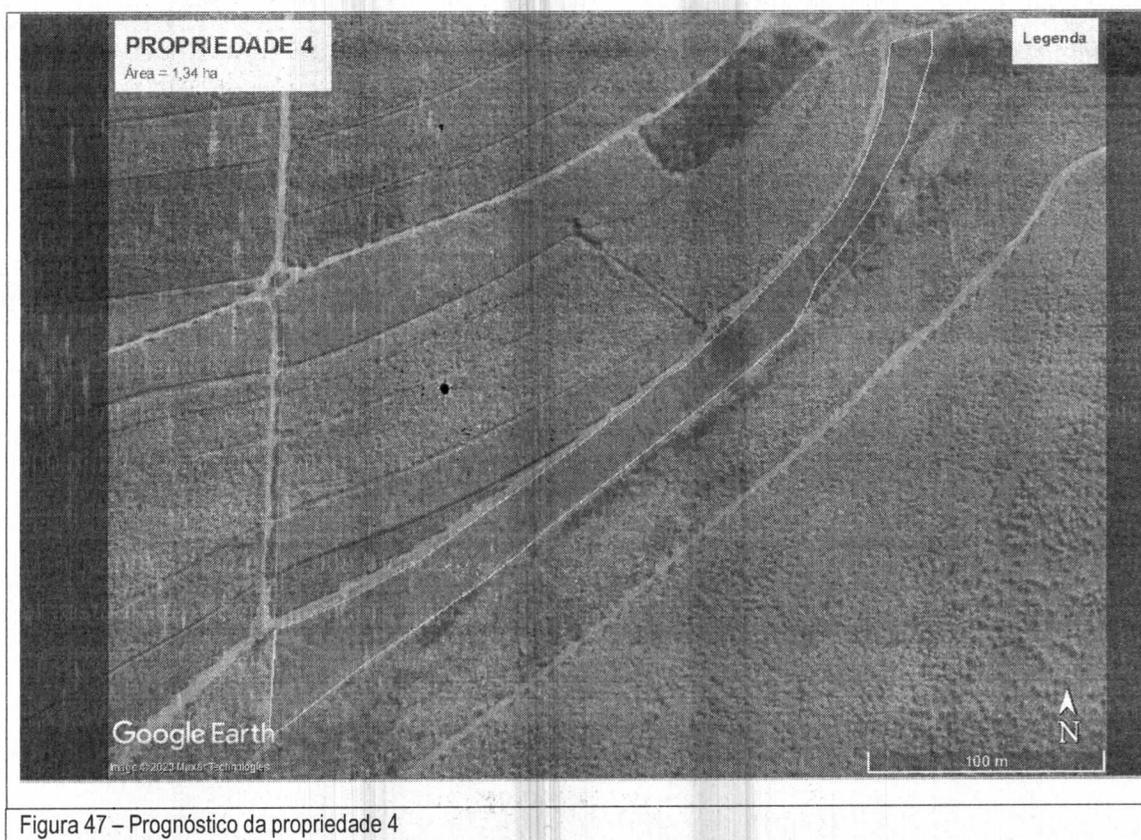
Ante ao exposto, fica proposto a restauração da nascente e APP com área de 1,34 ha a ser restaurada, conforme figura abaixo.

Figura 47 – Prognóstico da propriedade 4

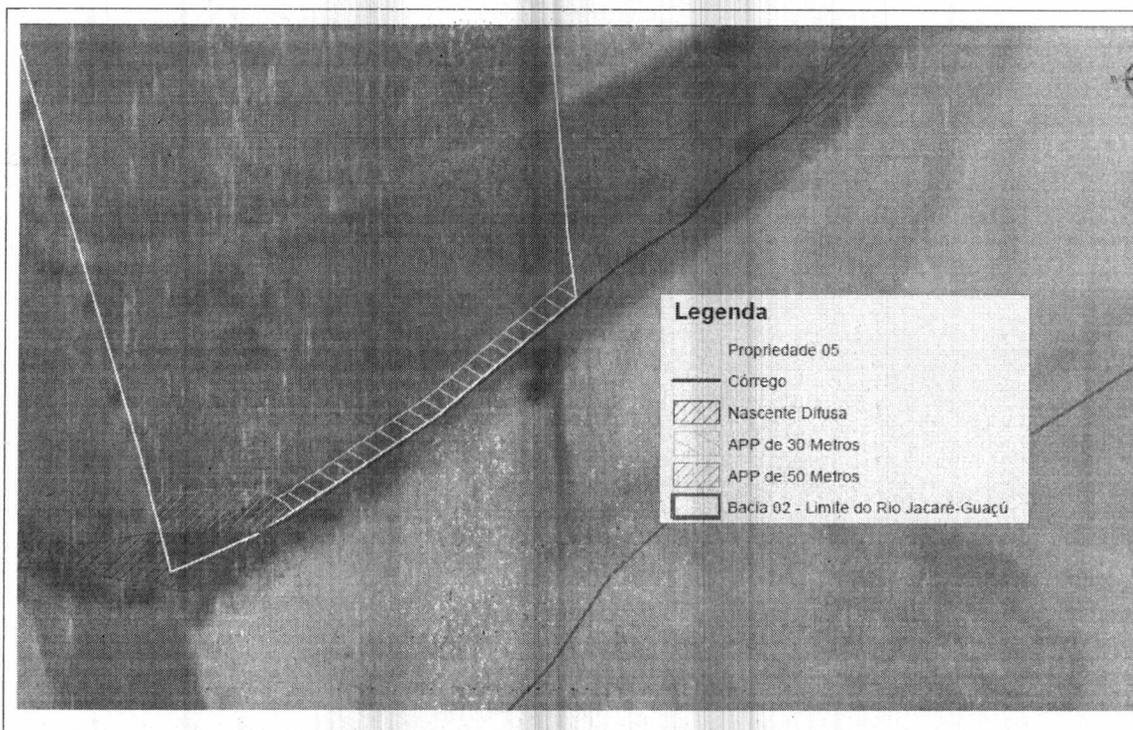
Figura 49 – Diagnóstico da propriedade 5.

Após o mapeamento de diagnóstico, levantou-se que 2,00 hectares é a área total de APP e destes, 2,00 hectares representa a área a ser restaurada. A hachura azul escuro representa a nascente difusa, a linha azul escuro o rio e a hachura verde claro e escuro as áreas de APP.

A APP enquadra-se como Floresta Estacional Semidecidual, onde parte é uma mata ciliar degradada e a outra parte da APP, a área úmida, enquadra-se como campo úmido com baixa diversidade florística e baixa regeneração natural em estágio inicial de regeneração.

A ocupação da área está com pastagem residual, áreas abandonadas, estradas e cana-de-açúcar. As condições do solo são: encharcado, seco e degradado. A APP encontra-se com alto grau de infestação de braquiárias e capim-colonião. A área não está isolada, não existem animais e não apresenta processo erosivo. O curso d'água e o talude fluvial encontram-se com assoreamento de grau leve a moderado. Não há lixo e poluição hídrica na APP.

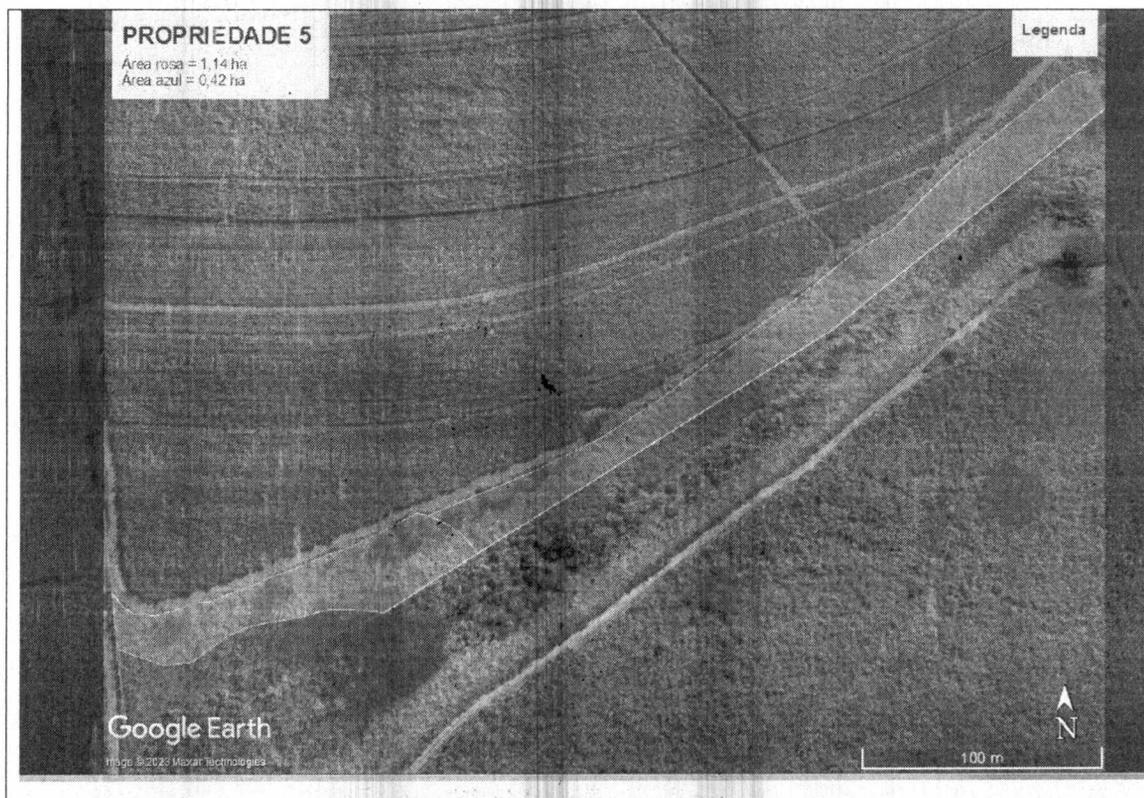
Ante ao exposto, fica proposto a restauração da nascente e APP com área de 1,56 ha a ser restaurada, conforme figura abaixo.

Figura 55 – Prognóstico da propriedade 5.

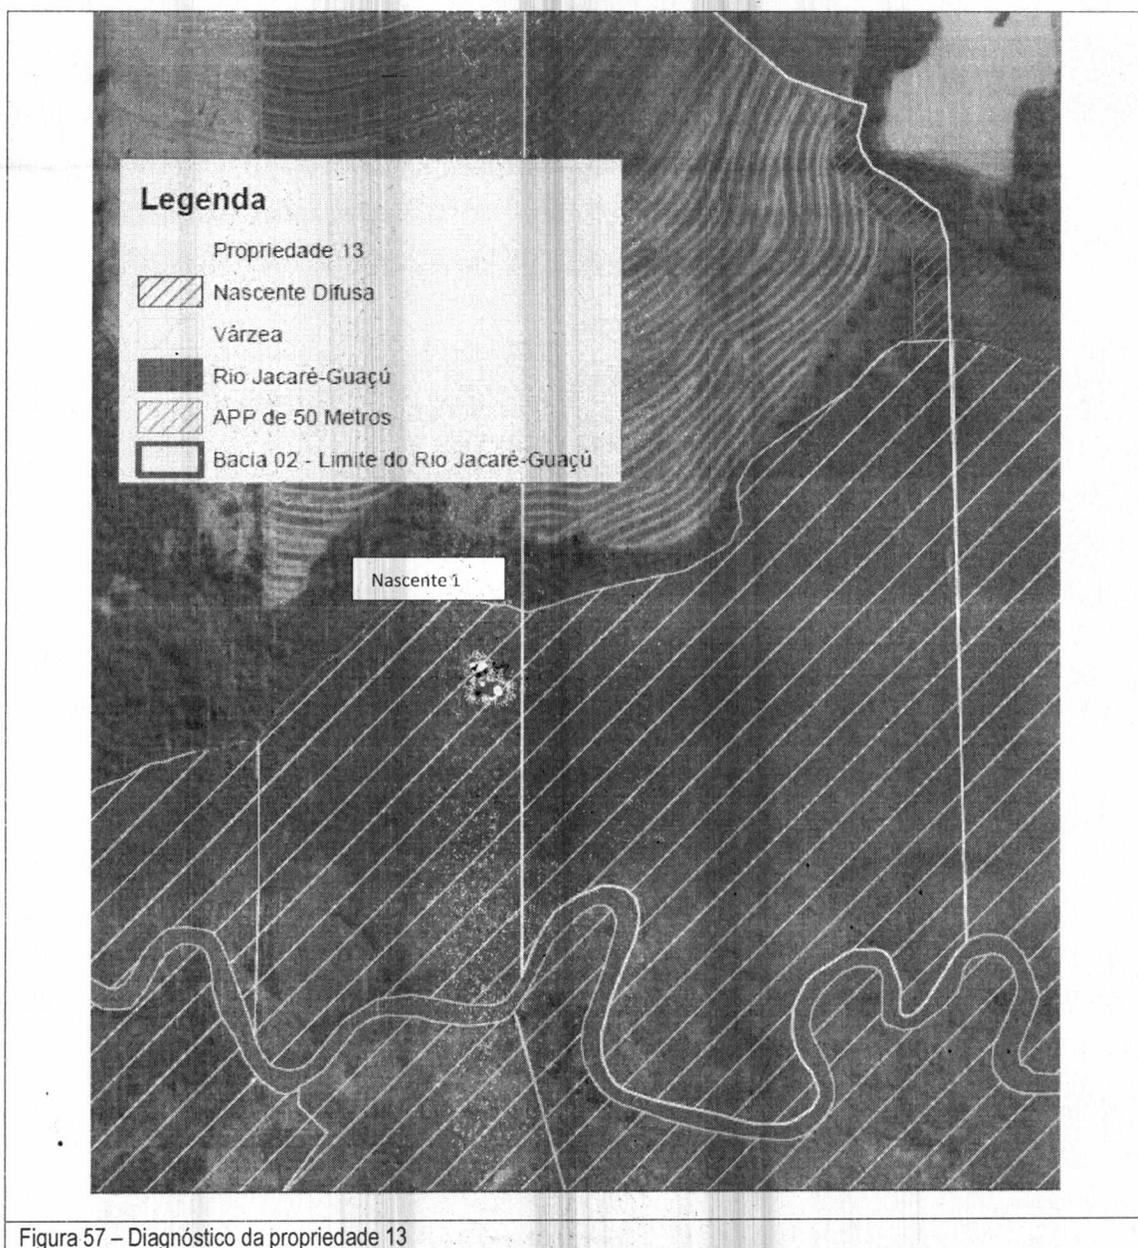
Figura 57 – Diagnóstico da propriedade 13

Após o mapeamento de diagnóstico, levantou-se que 2,02 hectares é a área total de APP e destes, 1,10 hectares representa a área a ser restaurada. A hachura azul escuro representa a nascente difusa e a clara, área de várzea, a linha azul escuro o rio e a hachura verde escuro as áreas de APP.

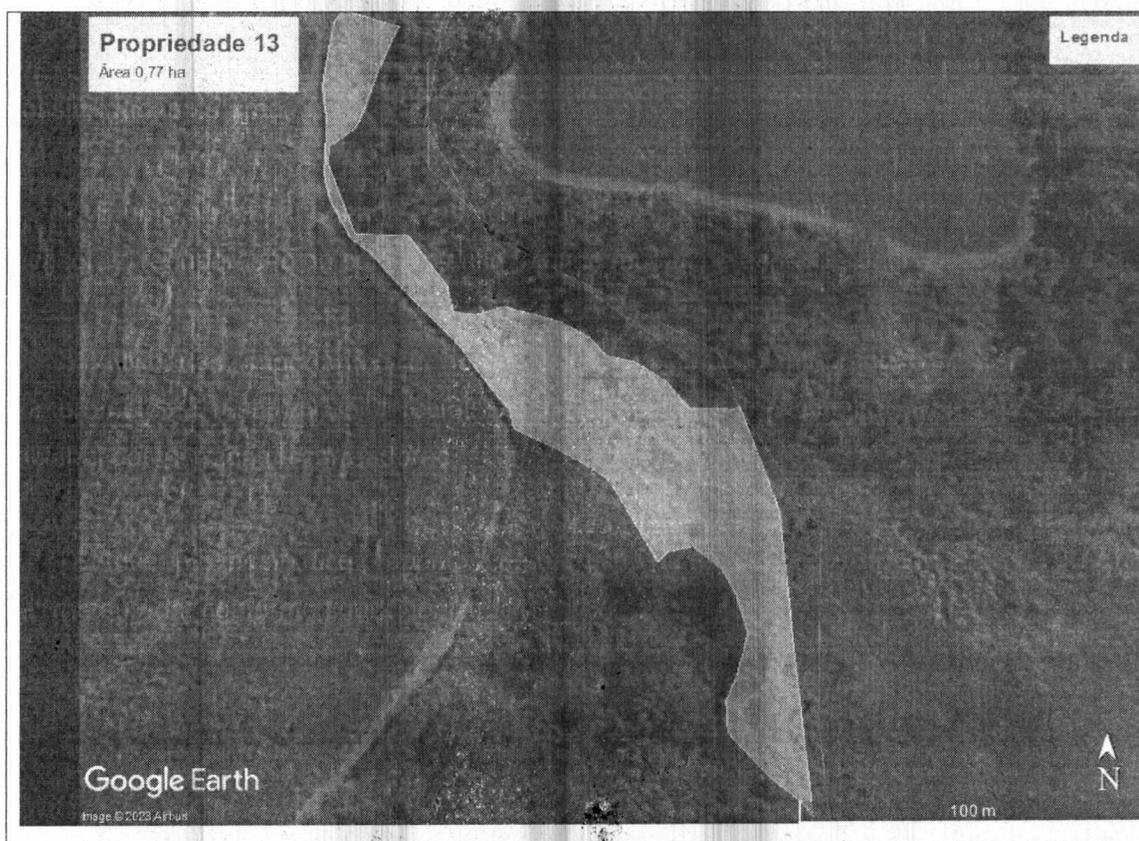
Ante ao exposto, fica proposto a restauração da nascente e APP com área de 0,77 ha a ser restaurada, conforme figura abaixo.

Figura 63 – Prognóstico da propriedade 13

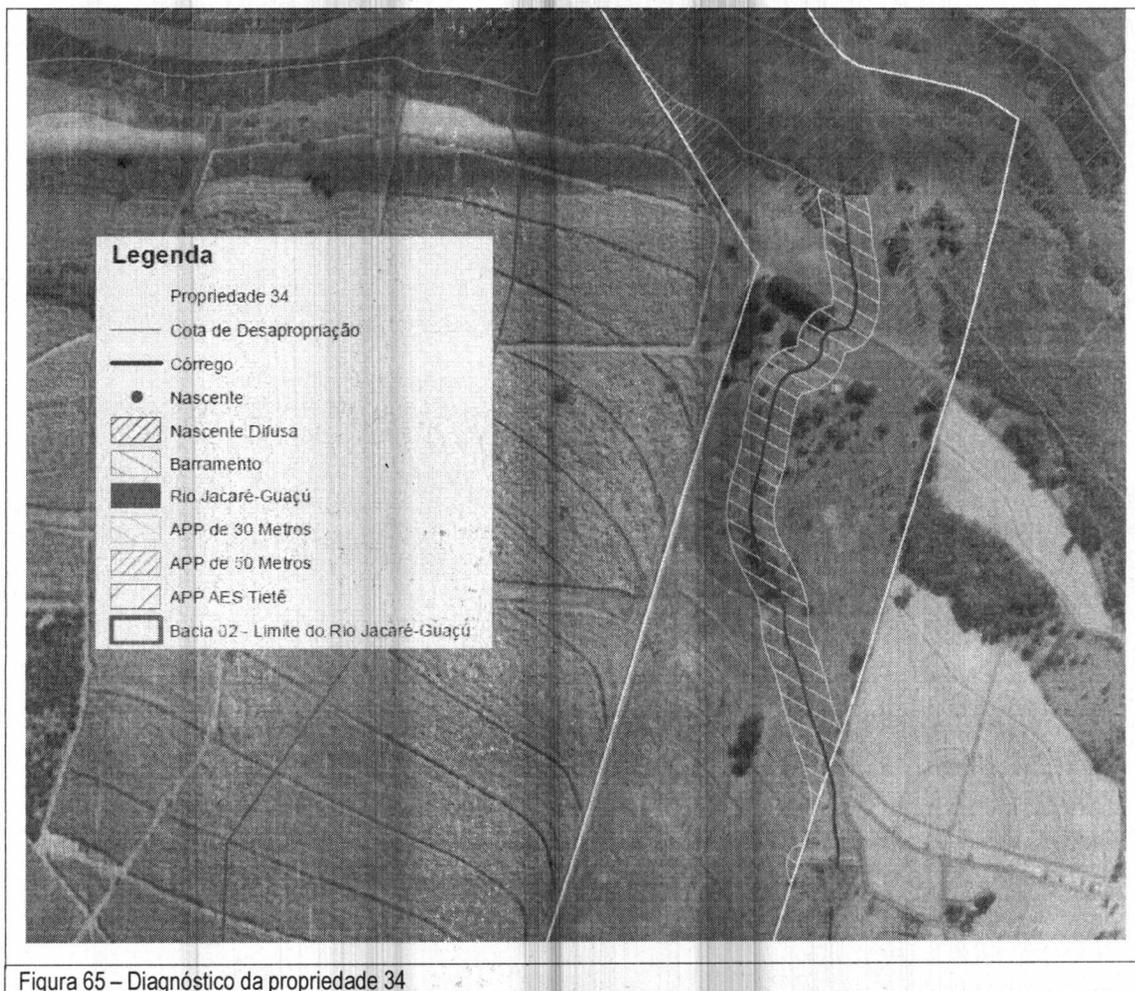
Figura 65 – Diagnóstico da propriedade 34

Após o mapeamento de diagnóstico, levantou-se que 6,89 hectares é a área total de APP e destes, 6,89 hectares representa a área a ser restaurada. A hachura azul escuro representa a nascente difusa e a clara área de barramento, a linha azul escuro o rio e a hachura verde escuro e clara as áreas de APP.

A APP enquadra-se como Floresta Estacional Semidecidual, onde parte atualmente é uma mata ciliar degradada e a outra parte da APP, a área úmida, enquadra-se como campo úmido com alta diversidade florística e alta regeneração natural em estágio inicial de regeneração.

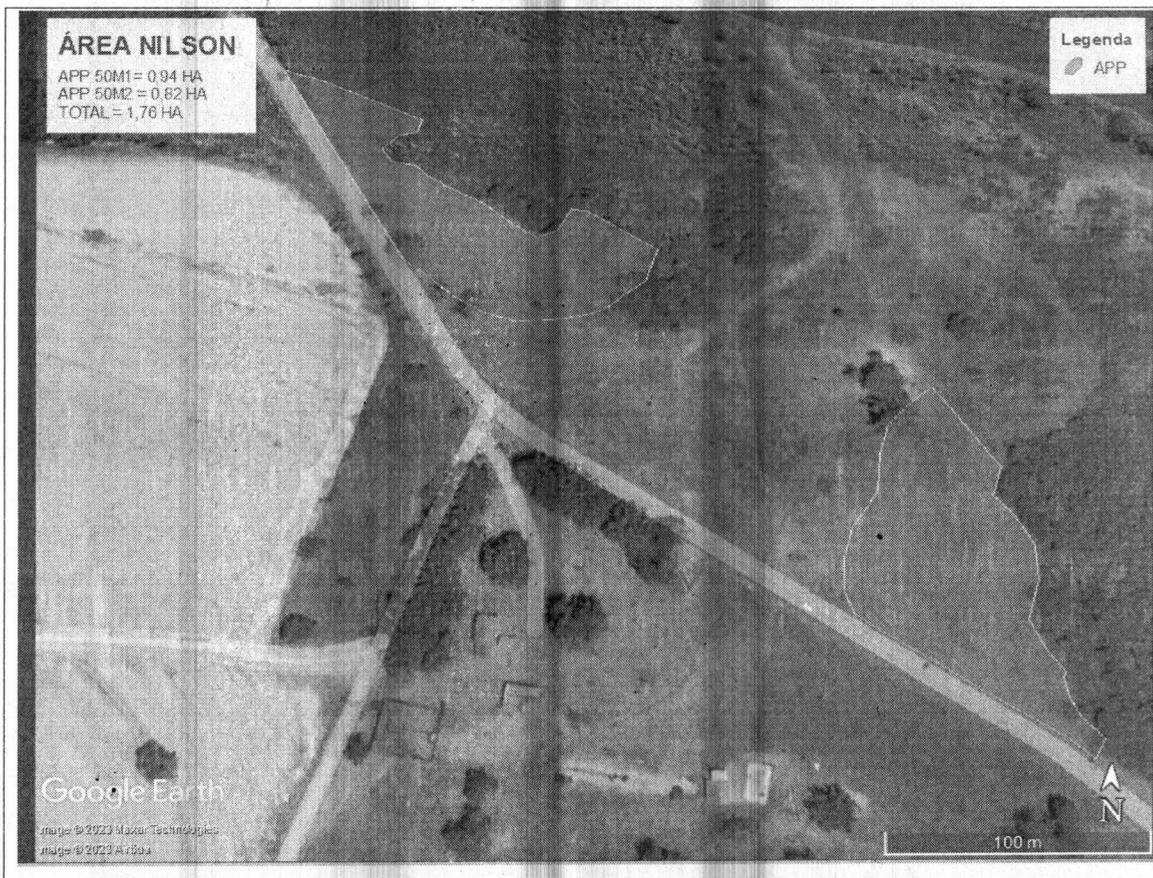
Ante ao exposto, fica proposto a restauração da nascente e APP com área de 1,76 ha a ser restaurada, conforme figura abaixo.

Figura 73 – Prognóstico da propriedade 34.

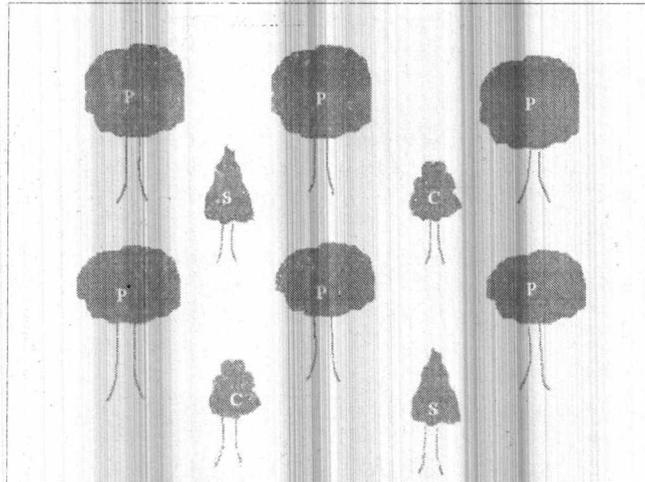
em quincôncio (conforme figura abaixo), sendo 40 % não pioneiras e 60 % pioneiras. Do total das espécies 40 % tem de ser Zoócoricas, 5 % espécies ameaçadas e 55 % de outras categorias.

Figura 74 - Demonstração da metodologia de plantio em quincôncio com 60% de espécies pioneiras, 20% de espécies secundárias e 20% de espécies clímax
