## MATÉRIA RECEBIDA Nº 374/2023

**Assunto: Responde requerimento 267/2023, da ilustre vereadora Daniela C. S. Branco de Rosa, onde requer informações do Executivo junto ao setor responsável, a demora para realizar o conserto da Balsa Municipal, que fica no Rio Jacaré-Guaçu.**

*RELATÓRIO E LAUDO DE ENSAIO DE  
ULTRASSOM - E.N.D.*

## Relatório Técnico de Avaliação de Embarcação

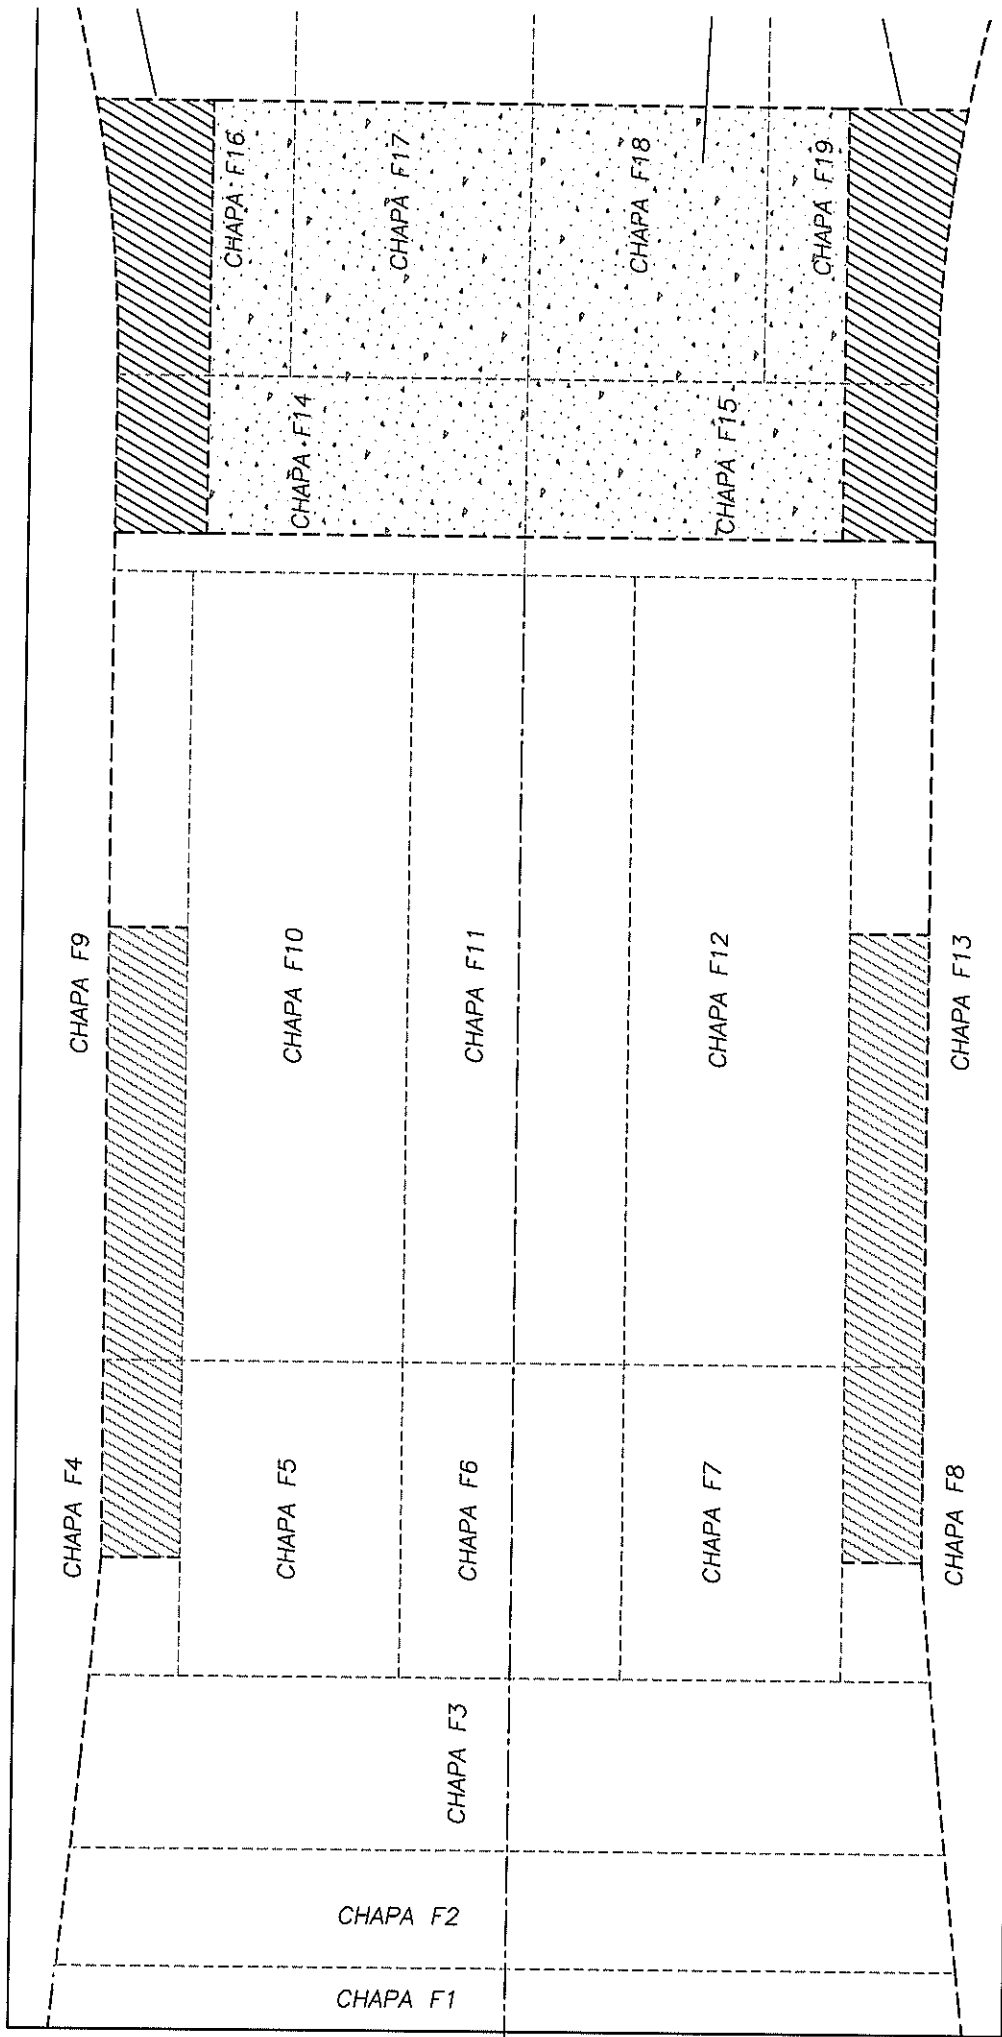
**ANÁLISE DE CORROSÃO PARA LOCAL - Pite**

Em função do exposto conclui-se que a embarcação se encontra bastante deteriorada nas regiões da linha d'água leve nos levantes de proa e costado de boreste, com corrosão generalizada nas chapas devido ao "pite" (especificamente no exterior).

A deterioração verificada dos pites e ZTA, foram comprovadas através de inspeção "in loco" e com base em estudos e experiências anteriores, demonstra que a perda de massa do aço carbono em atmosfera marinha/fluvial (não protegidos) onde apresenta ambientes mais corrosivos, acrescido a grande exposição de água, tem sua maior taxa de corrosão é de aproximadamente 0,25 mm/ano e taxa de Pite de 0,38 mm/ano nas condições mais severas. Este cenário de desgaste do material tem início em data anterior à inspeção realizada, sendo este de, no mínimo, 05 anos, levando-se em consideração média de desgaste da embarcação de aproximadamente 2,03 mm.

Recomendamos as devidas substituições das chapas afetadas pelo PITE e ZTA (grande discrepância entre materiais unidos, causando fragilidade e corrosão) . Assim como sua proteção mecânica a fim de garantir maior segurança a navegação
