NOTA TÉCNICA nº 04/2023 – Secretaria de Serviços Públicos

RELATÓRIO DE VISTORIA
RELATÓRIO DE VISTORIA DE EMBARCAÇÃO

Relatório Técnico de Avaliação de Embarcação

PIT A-3

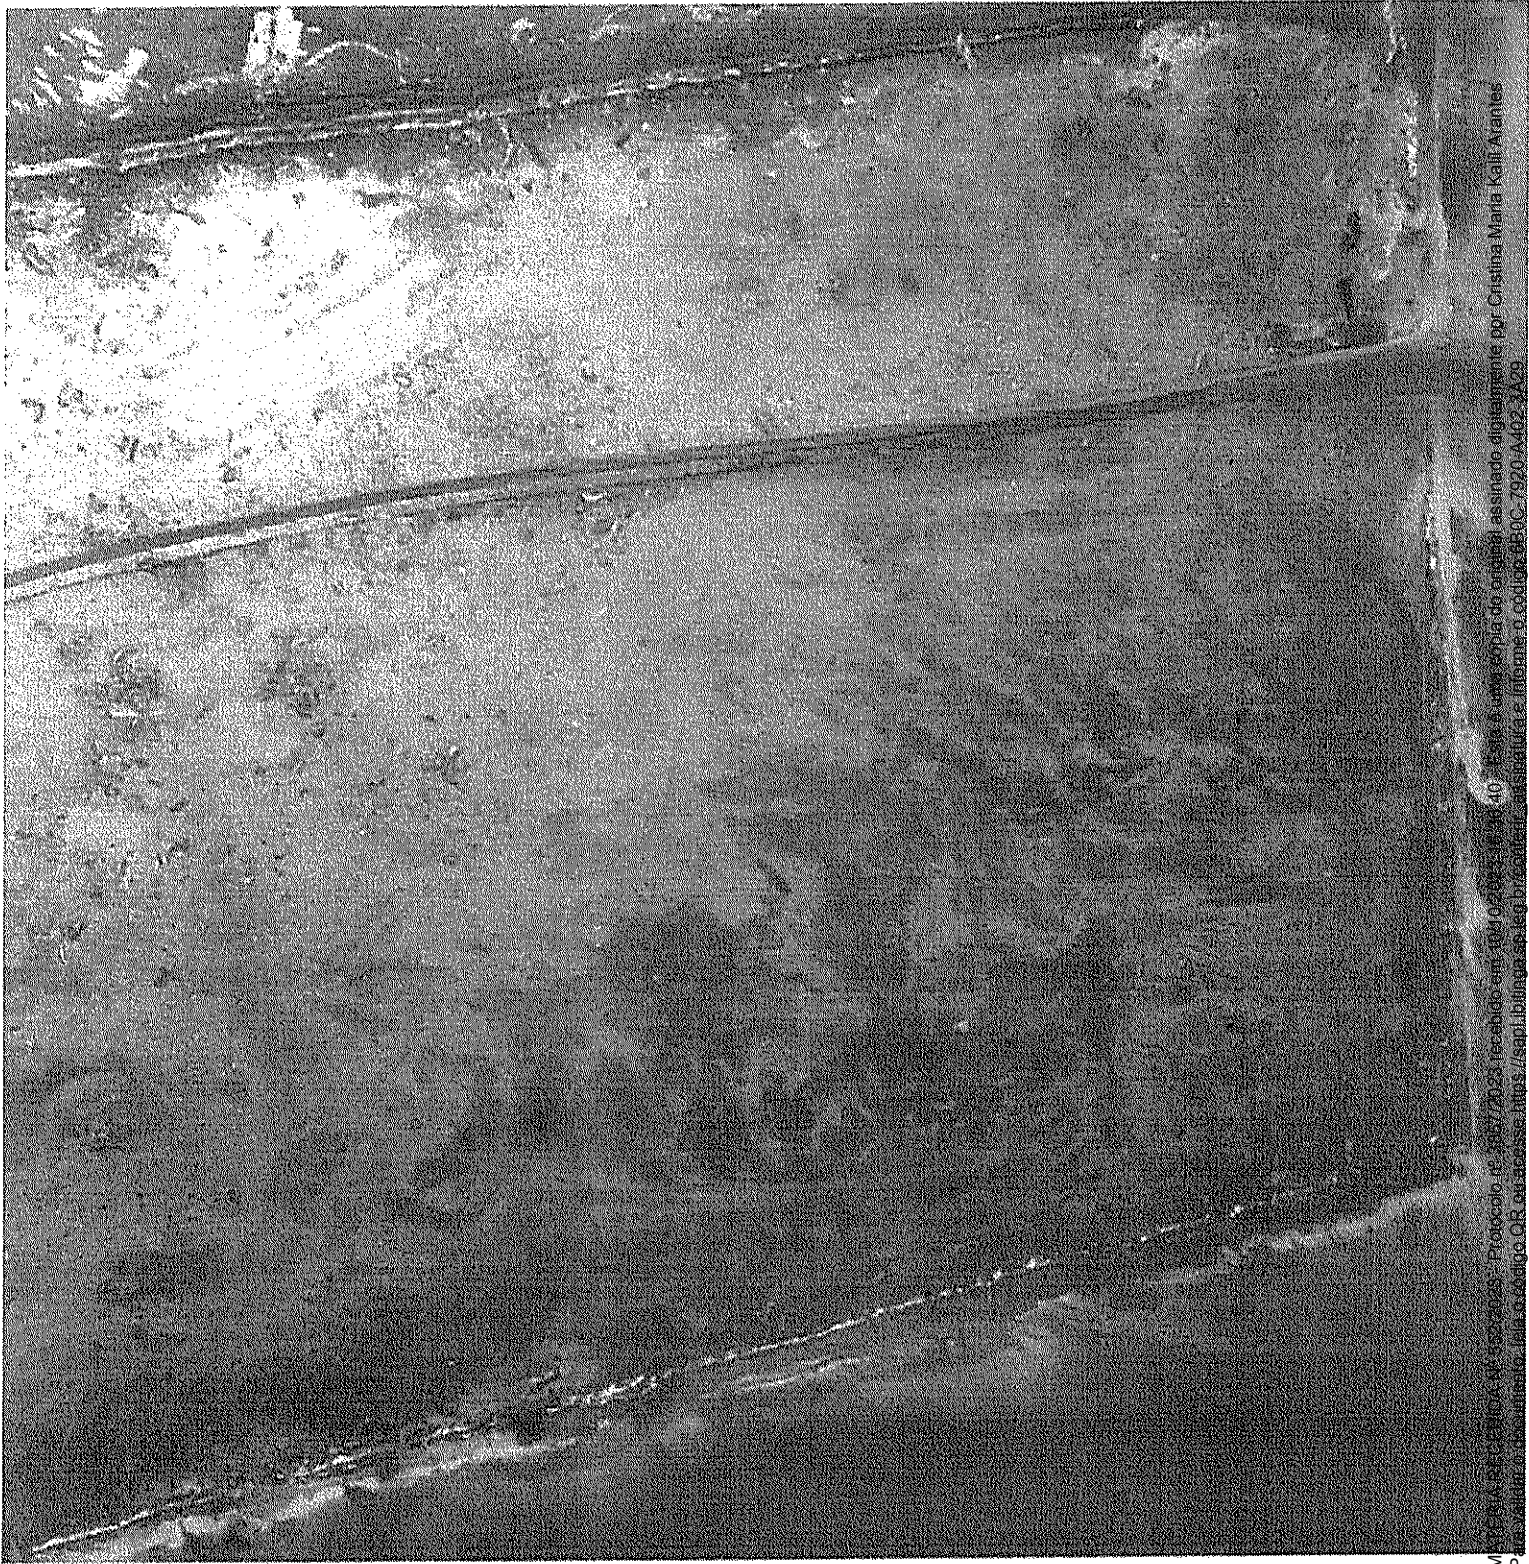
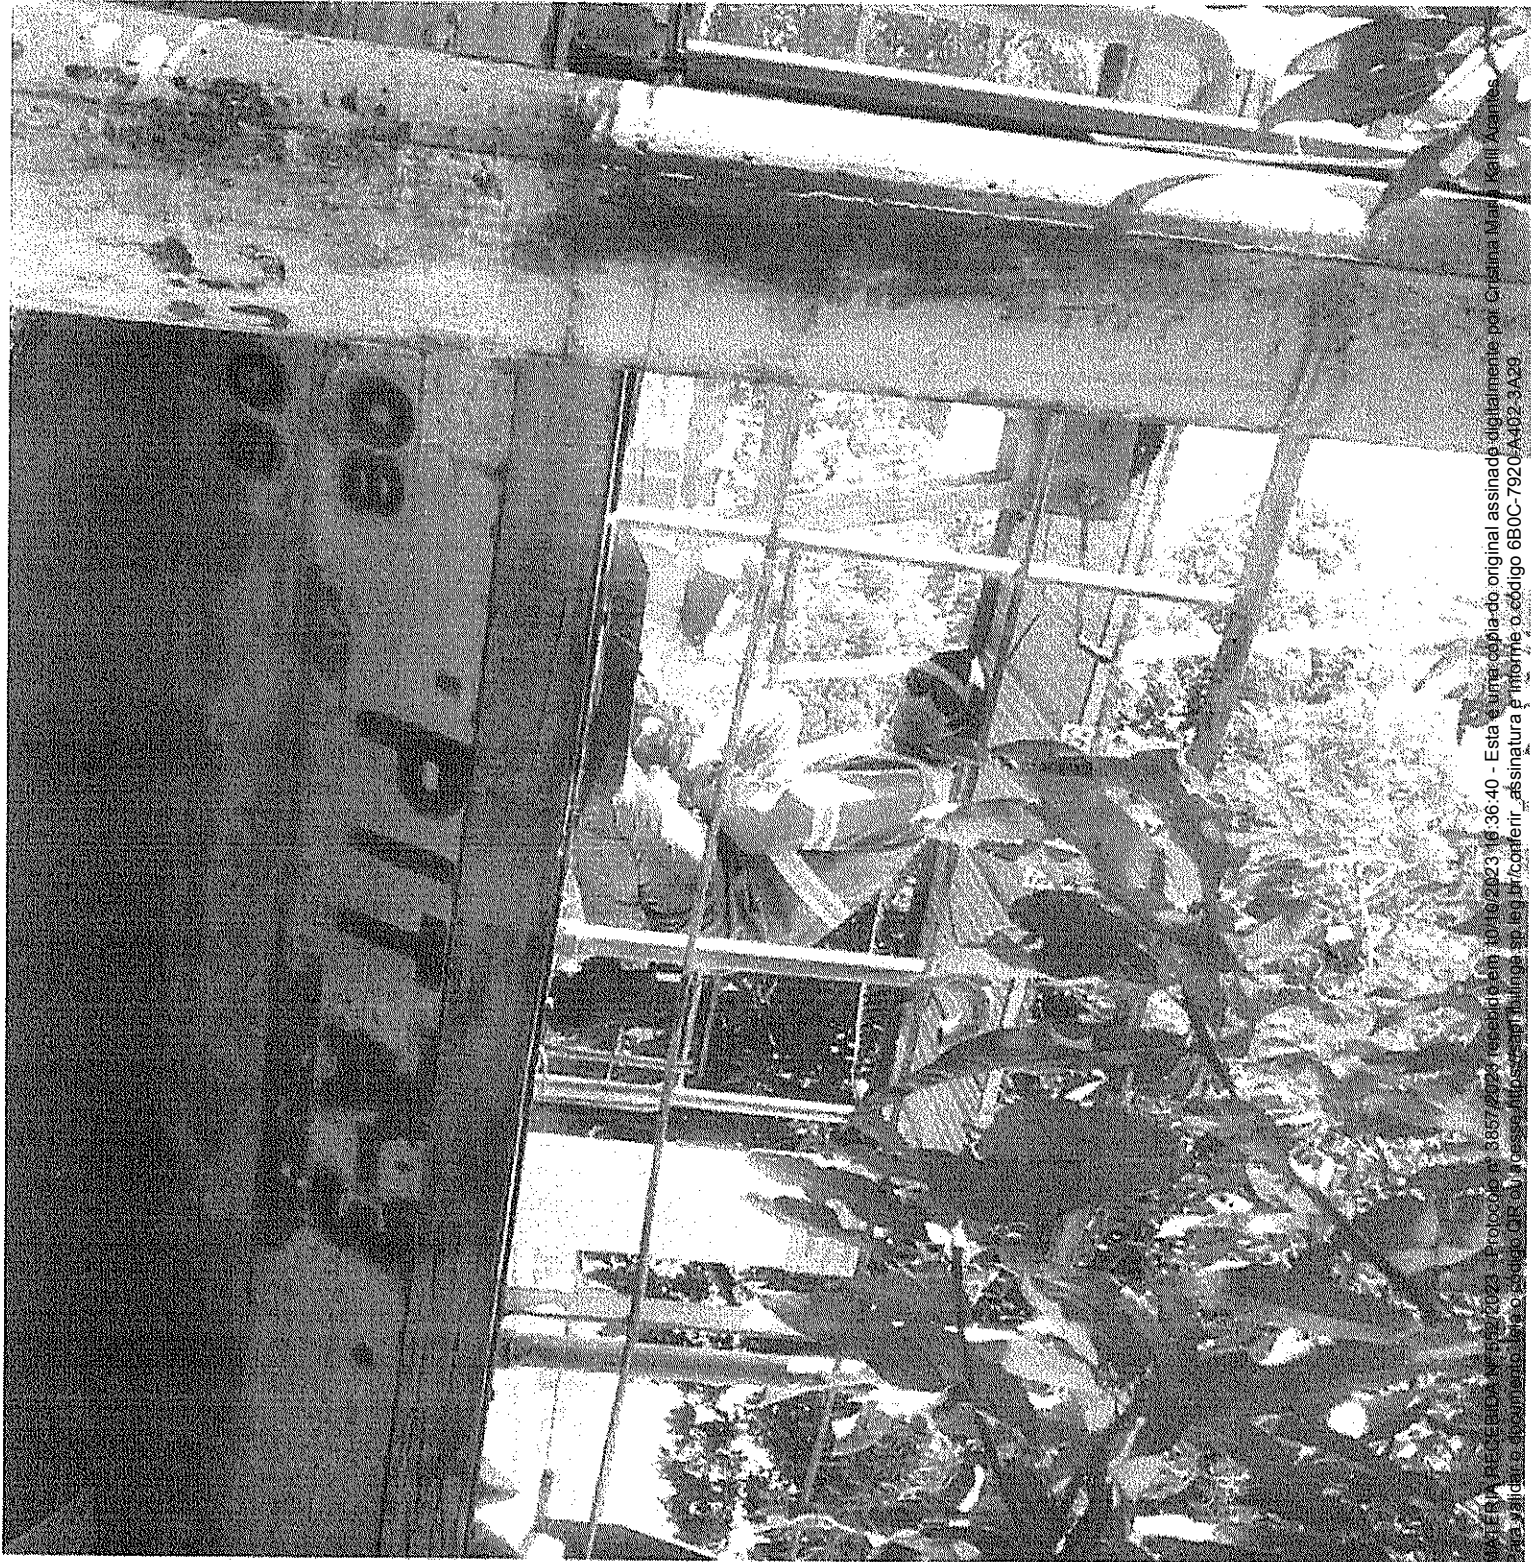
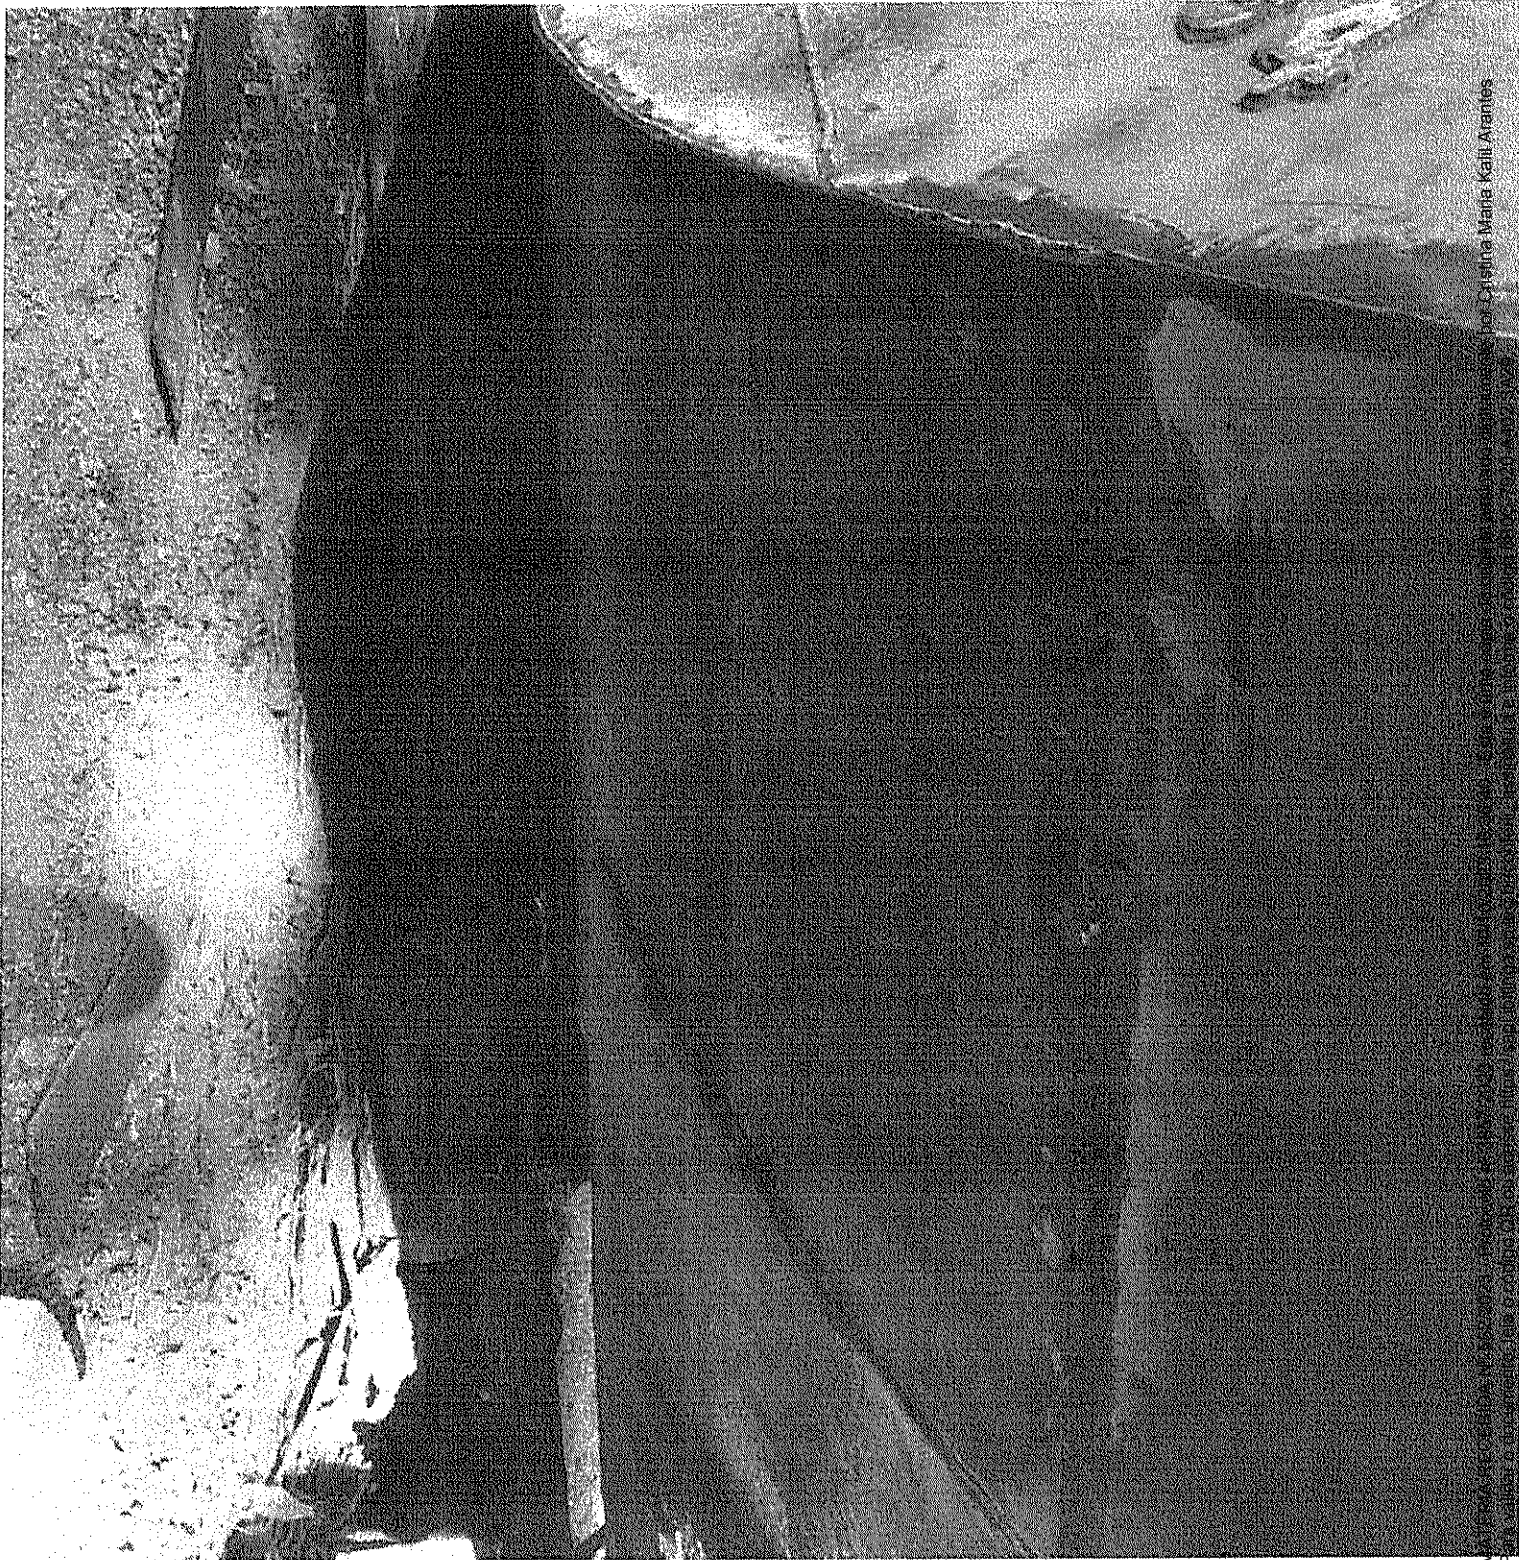
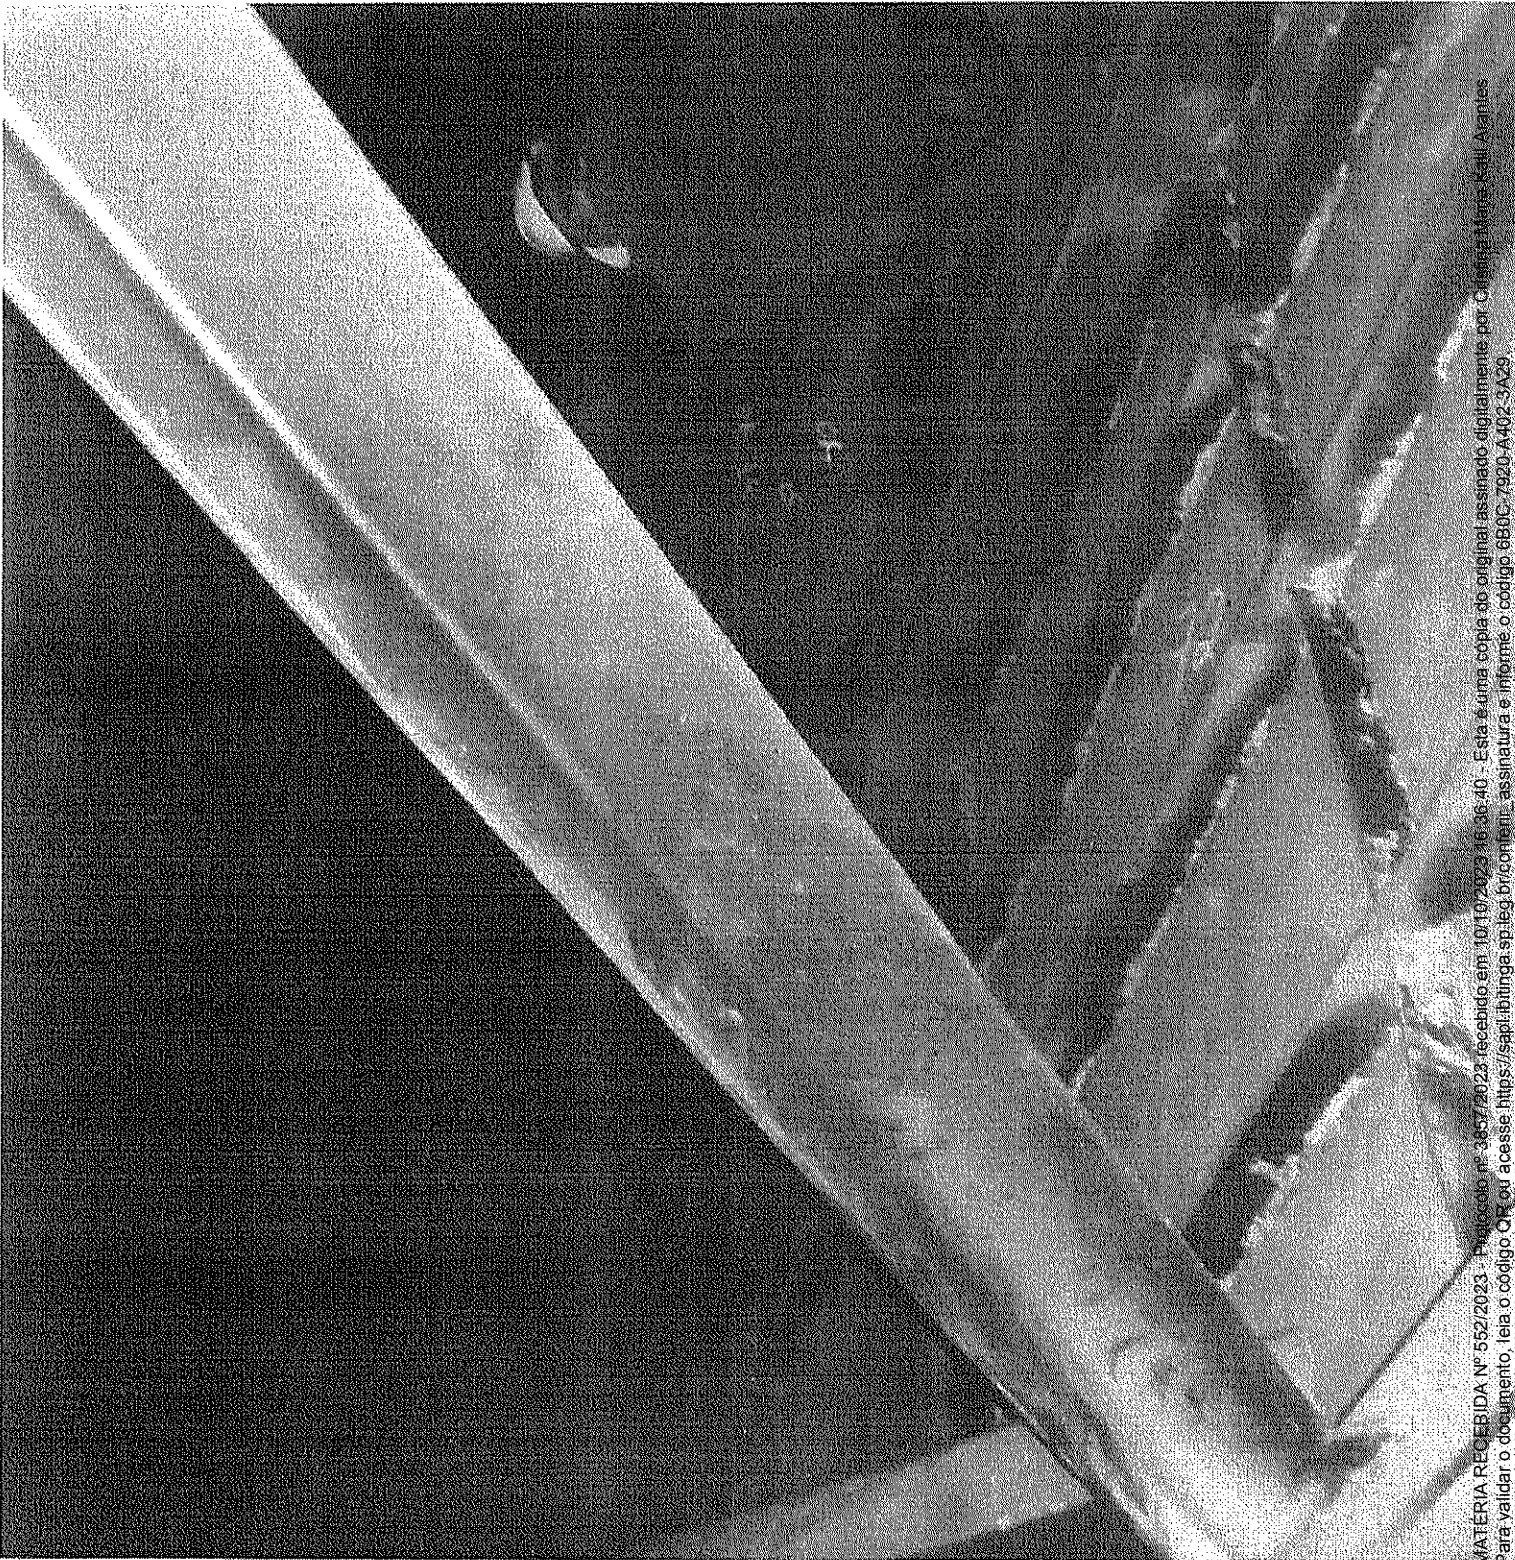
- Corrosão significativa no levante de proa a Bombordo e a Boreste (com a conexão com a bochechas);
- Estanqueidade das anteparas preservadas; e
- Espessura do chapeamento do fundo satisfatória. Chapas do levante de proa substituídas recentemente

- Sem corrosão significativa;
- Estanqueidade das anteparas preservadas; e
- Espessura do chapeamento do costado satisfatória.

- Sem corrosão significativa;
- Estanqueidade das anteparas preservadas; e
- Espessura do chapeamento do convés satisfatória.

Após o relatório técnico de avaliação de embarcação o tecnólogo fluvial em vistoria para emissão de laudo de renovação do certificado de navegação: chegou a seguinte conclusão e constatou-se que: casco existem vários pontos que estão com chapas de medidas ainda satisfatórias segundo análise com aparelho de ultrassom, mas também nas mesmas foram identificados vários pontos de PIT (corrosão que consiste em pequenas cavidades) que impossibilita remendos devido ao enfraquecimento das chapas. Pois o método utilizado é de solda elétrica não conseguindo êxito pois também existe a ZTA (zona termicamente afetada) pelo calor do arco de soldagem que não a possibilidade de reparos por enfraquecimento do material. Causando vários pontos de vazamento inundando os porões e casa de máquinas, pondo em risco a embarcação, tripulação, e carga. Está fica impossibilitada de fazer remendos.
