**RELATÓRIO DE FISCALIZAÇÃO**  
**FUNDAÇÃO DE APOIO – MUNICIPAL**

**Entidade** : Fundação Educacional Municipal da Estância Turística de Ibitinga - FEMIB

No dia 13 de junho de 2025 realizamos o levantamento arquitetônico da área que pertence à FEMIB, localizada no endereço em epígrafe. O presente trabalho foi desenvolvido também com o objetivo de descrever as principais manifestações patológicas encontradas na edificação da Faculdade. Na inspeção da edificação verificamos a presença de fissuras, rachaduras nas paredes e pisos, esquadrias enferrujadas e destacadas da alvenaria, umidade, pintura danificada, uso de pisos diversos. Todas as patologias mencionadas podem ser verificadas através do registro fotográfico.

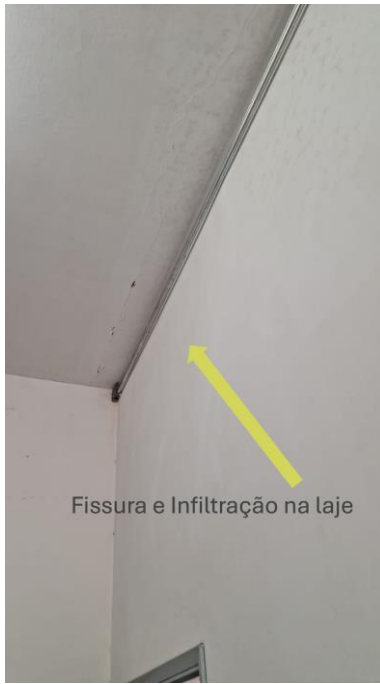
Foto 3

Ponto 3 – Na Sala do Diretor, podemos observar que a laje tem uma fissura e manchas de infiltração, nos pontos 4 e 5 marcados na planta baixa, também observamos manchas de infiltração que conforme informações recebidas de funcionários do local, foram sanadas com a troca recente do telhado. (Obs.: Foto 3)

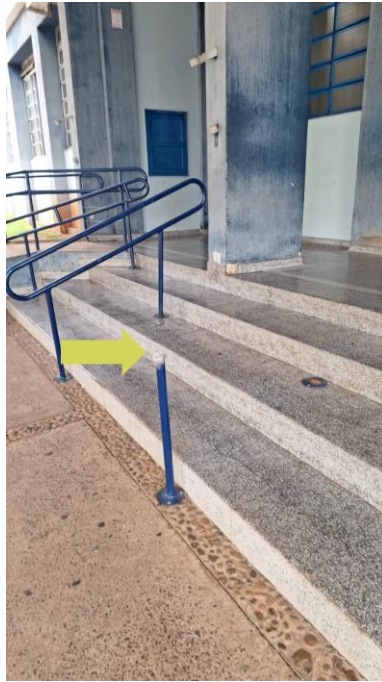
Foto E9

Ponto E9 – Substituição do guarda corpo (Obs.: Foto E9)

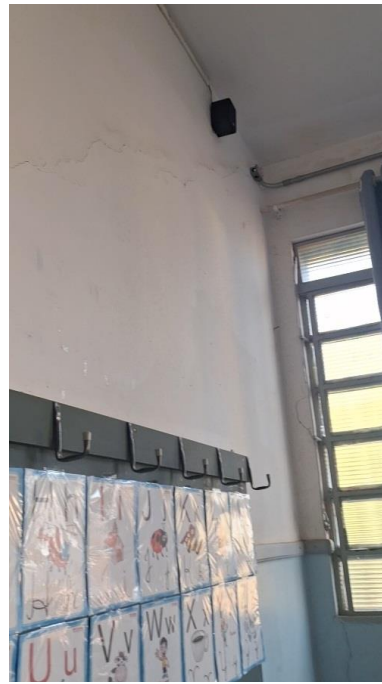
Nos pontos 10, 11 e Det.2 podemos observar um trinco que inicia na parede, ponto 10 e segue em 45º, até o canto da outra parede, descendo até o rodapé. (Obs.: Foto Det.2, Foto 10 e Foto 11)

**Reparo das trincas - Orientação:** As trincas existentes deverão ser tratadas para evitar seu agravamento. Essa etapa envolverá o preenchimento adequado das trincas com materiais apropriados, como argamassa ou resinas de injeção, seguido de um acabamento adequado. Serão considerados os métodos e materiais mais adequados para reparar as trincas, levando em conta a extensão e o tipo de trinca encontrada.

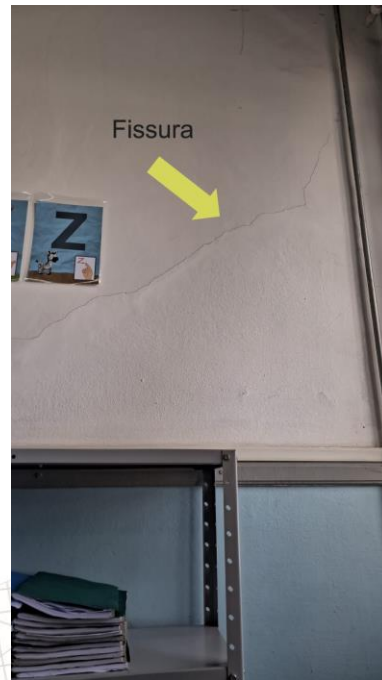
Foto 47

Pontos 23, 27, 30, 39, 40, 41, 45, 46, 47, 48, 49, 50, 54, 55, 58 – Fissuras em pontos diversos (Obs.: Fotos 39, 47, 50 e 55)

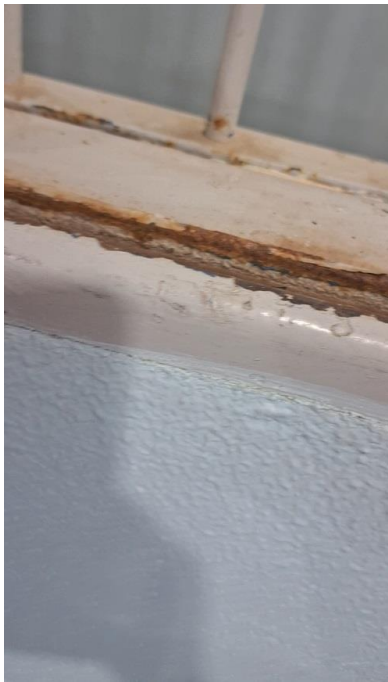
Foto 34

Pontos 31, 34, 43, 56 e 59 – Ferrugem nas janelas (Obs.: Foto 34)

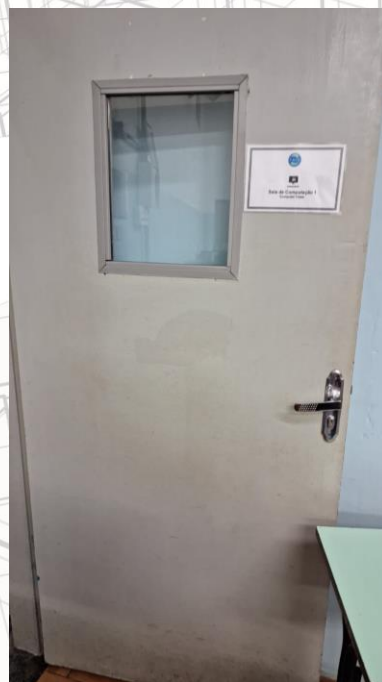
Foto 37

Ponto 37 – Porta com dano estético (Obs.: Foto 37)

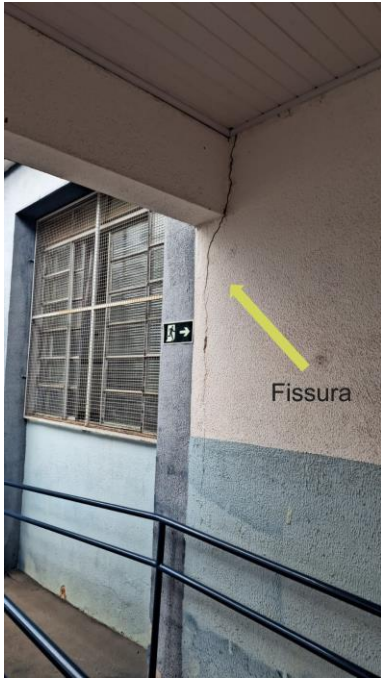
Foto 63

Pontos 63, 65, 66, 68, 70, 71, 72 e 74 – Existem manchas de infiltração, e fissuras nas paredes e laje da Portaria e Cantina e Muro da Circulação PC. (Obs.: Fotos 63, 65 e 72)

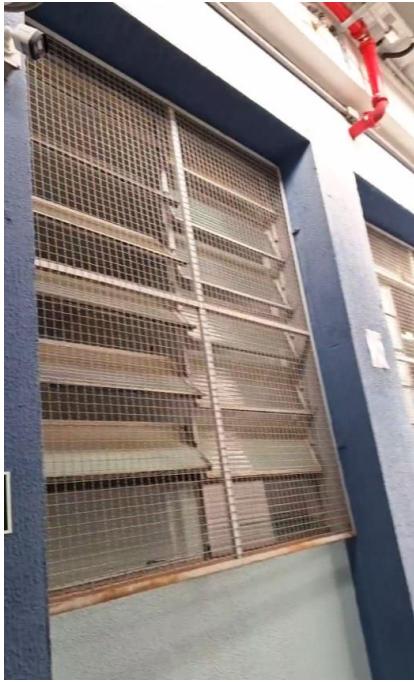
Foto: 67

Ponto 67 – As esquadrias do prédio, de forma geral apresentam ferrugem (Obs.: Foto 67)

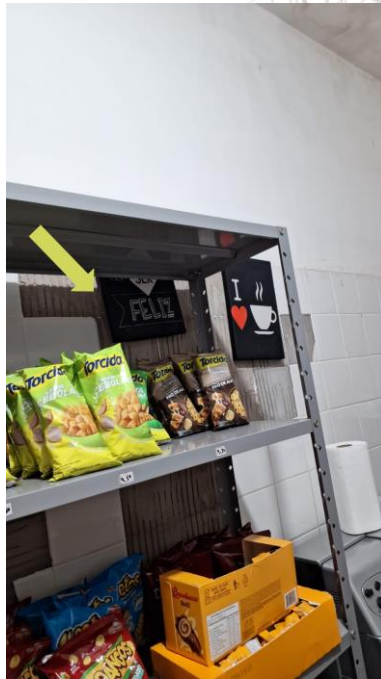
Foto 73

Ponto 73 – Na cantina, o revestimento existente apresenta pontos de deslocamento, provavelmente por umidade (Obs.: Foto 73)

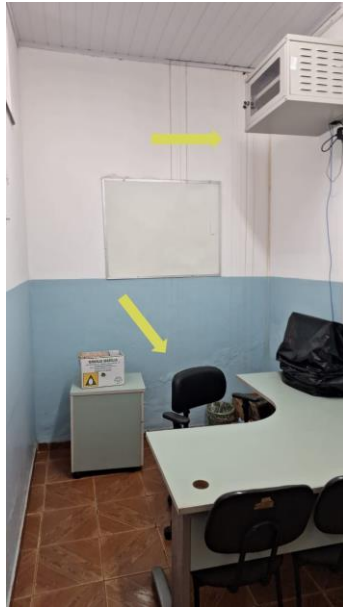
Foto 78

Pontos 77,78,79,80,81 e 82 – Existem manchas de infiltração, conforme marcação na Planta Baixa Setor 5. (Obs.: Fotos 78 e 82)

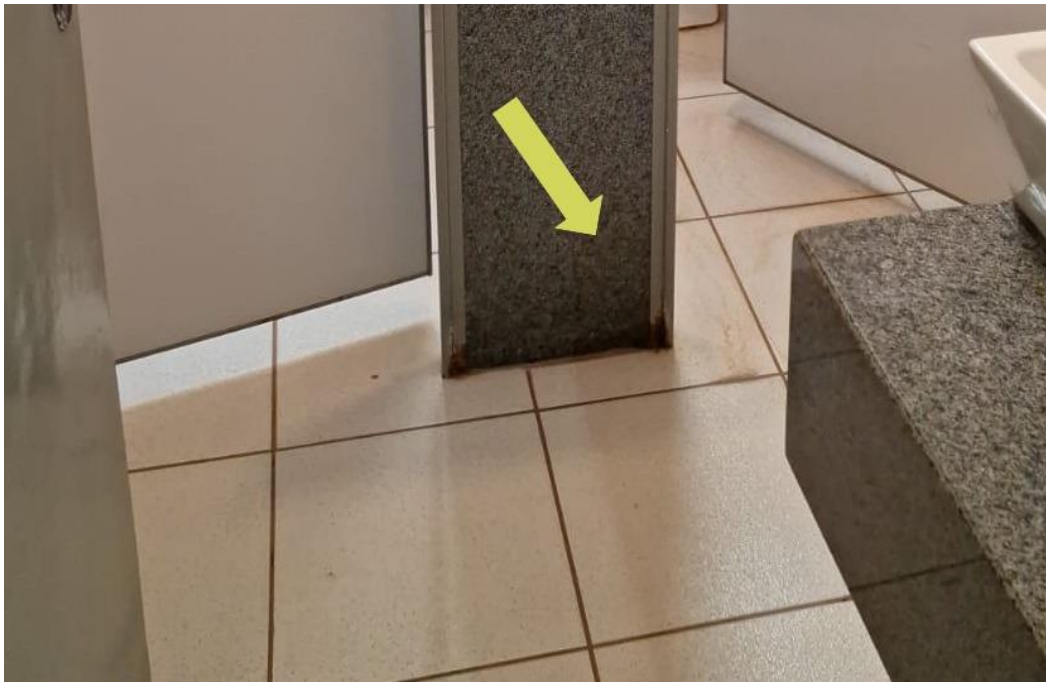
Foto 92

Ponto 92 – Pontos de ferrugem (Obs.: Foto 92)

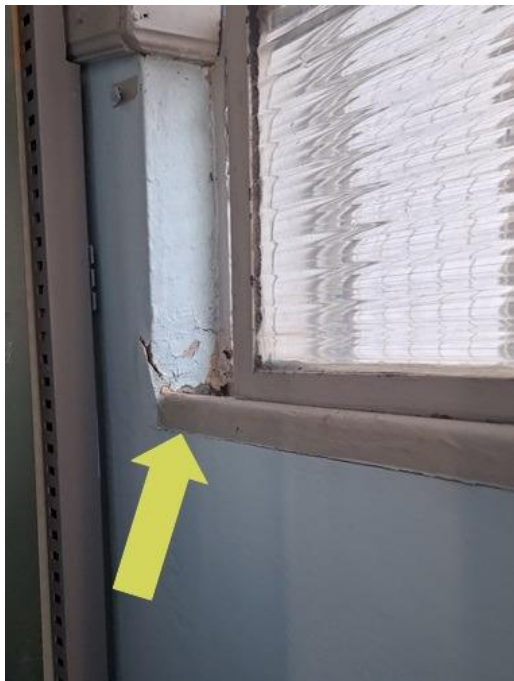
Foto 93

Ponto 93 – Ferrugem nas janelas (Obs.: Foto 93)

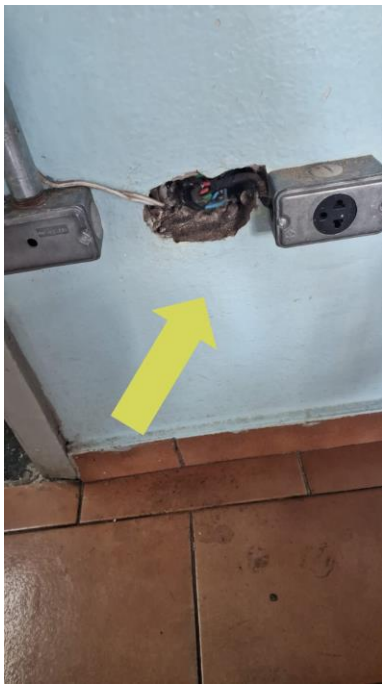
Foto 98

Ponto 98 – Fiação Exposta (Obs.: Foto 98)

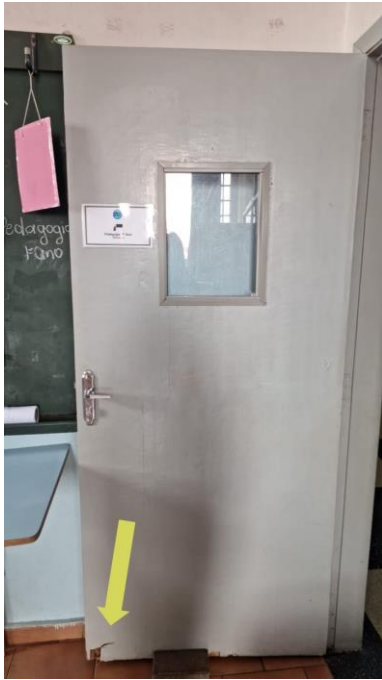
Foto 103

Ponto 103 – Porta com dano estético (Obs.: Foto 103)

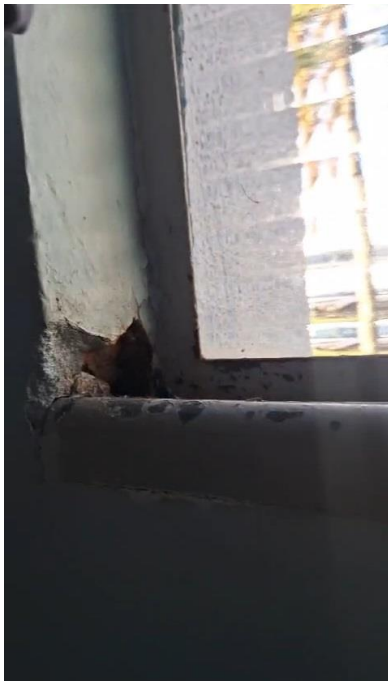
Foto 109

Ponto 109 – Ferrugem nas janelas (Obs.: Foto 109)

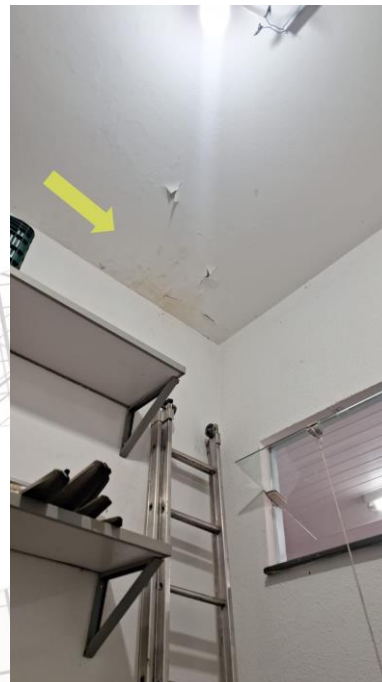
**Foto 118**

Pontos 112, 114, 115, 117, 118, 120, 129 – Fissuras (Obs.: Fotos 117, 118 e 129)

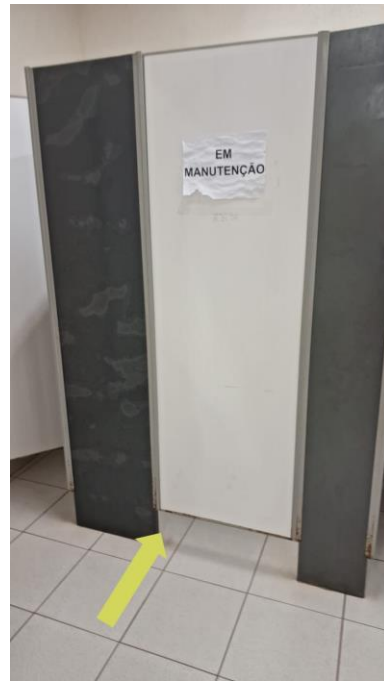
Foto 113

Ponto 113 – Ferrugem (Obs.: Foto 113)

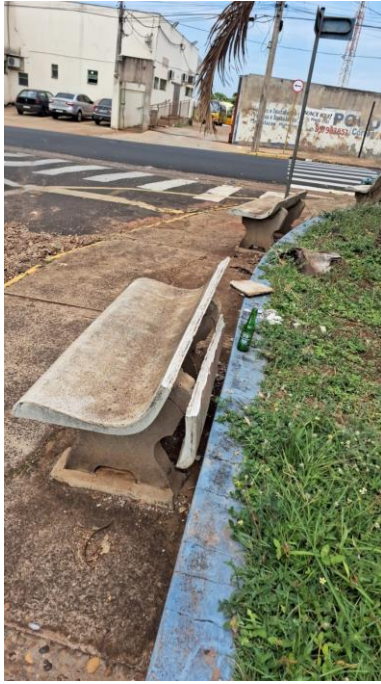
**Bancos quebrados**

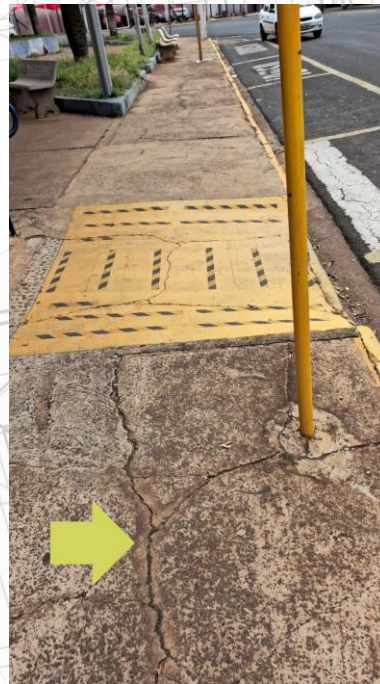
**Fissuras no piso externos em diversos pontos**

**4. Fissuras nos pisos - Orientação:** para solucionar o problema, será necessário substituir o revestimento afetado empregando técnicas específicas e materiais adequados. (não consta do orçamento inicial)
